Grubbenstorget – kulturhistoriska hus

Grubbenstorget 6, lägenhet 1002

Anders Björkman, juni 2018

Brf. af Grubbens, hus 16 - 20

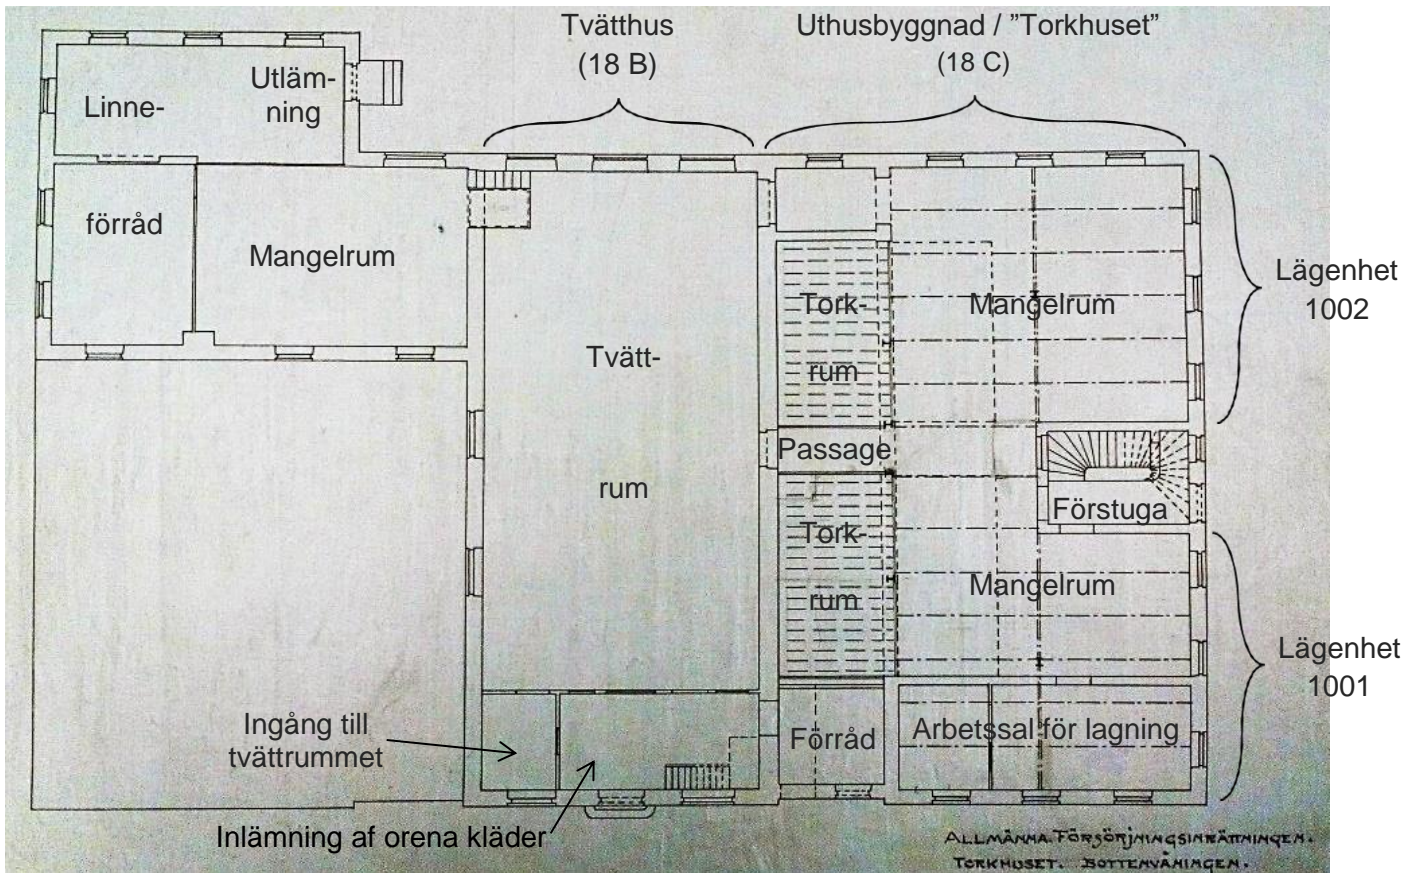
Fig. 10 ²⁶⁾

Verksamheten i Tvätthuset (18 B) kom att utökas med åren ²²⁾, och förändringar gjordes av lokalerna. 1907 såg det hela ut som fig. 10 visar. En ombyggnad genomfördes detta år av hus 18 B, men också av hus 18 C, och Grubbenstorget 6 fick sitt nuvarande utseende ²³⁾. Den gamla vinden (se fig. 6) gjordes om till bostäder, och en ny vindsvåning byggdes på med ett klädförråd ¹⁵⁾.

I själva Tvätthuset, som från början bestod av "Torkrum" och "Tvättstuga", se fig. 4, införde man nu maskintvätt i ett större "Tvättrum", där "tvättinrättningens motorer drivs med elektrisk kraft från stadens elektricitetsverk" ²⁴⁾. Det gamla Torkrummet återfinns som två mindre rum inom hus 18 C, som i övrigt nästan helt öppnats upp till ett stort Mangelrum. Huset kallades nu för "Torkhuset".

Den öppna gården, som fanns 1865, och som idag är köket i lägenhet 1002, har nu blivit innbyggd.

Dessutom hade man en utbyggnad (uppe till vänster i fig. 10), som idag är rivet. Tidigare låg bageriet här, som nu revs bort ²⁵⁾, se bild 3.

Hus 18, tvättverk-
samheten 1907

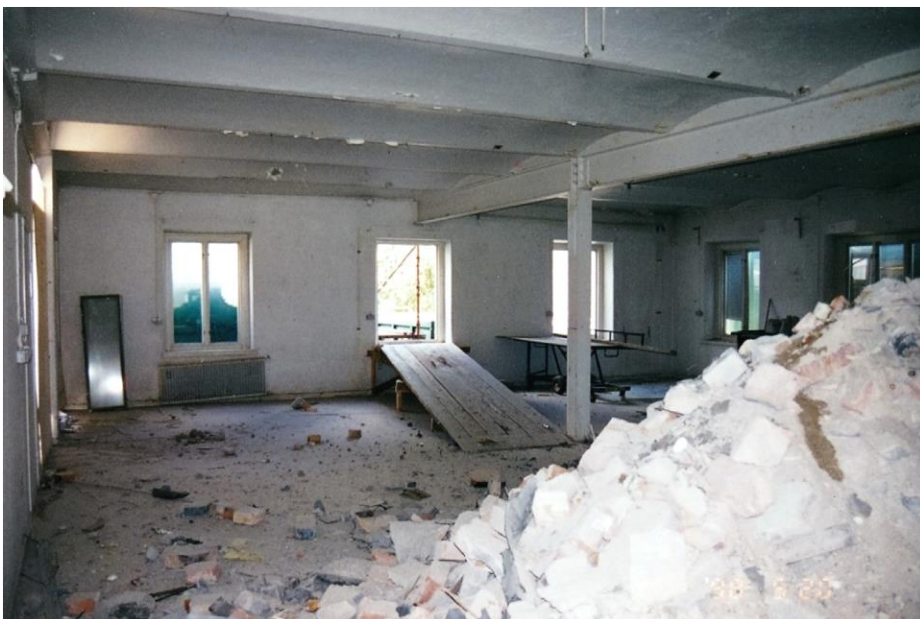
Bild 12 ⁴³⁾

Vardagsrummet i lägenhet 1002 under ombyggnad. Nästan hela lägenheten (hall, sovrum och vardagsrum) är urlåst.

Lägenhet 1002 var huvudsakligen ett "Magasin" och "Bodar". Den järnpelare och järnbalk, som finns i dagens vardagsrum, minner om tiden som magasin, se bild 12, sid. 22.

På vinden fanns ett halmförråd i dagens lägenhet 1102, d.v.s. ovanför vardagsrummet till lägenhet 1002, där det välvda taket också visar spår från tiden som magasin. För att bättre klara av tyngden från förråden på övervåningen byggde man in tvärbalkar med takvalv i undervåningen, vilket gjorde innertaket extra starkt, se bild 12, sid. 22.
