## Grubbenstorget – kulturhistoriska hus

Grubbenstorget 6, lägenhet 1002

Anders Björkman, februari 2020

## Brf. af Grubbens, hus 16 - 20

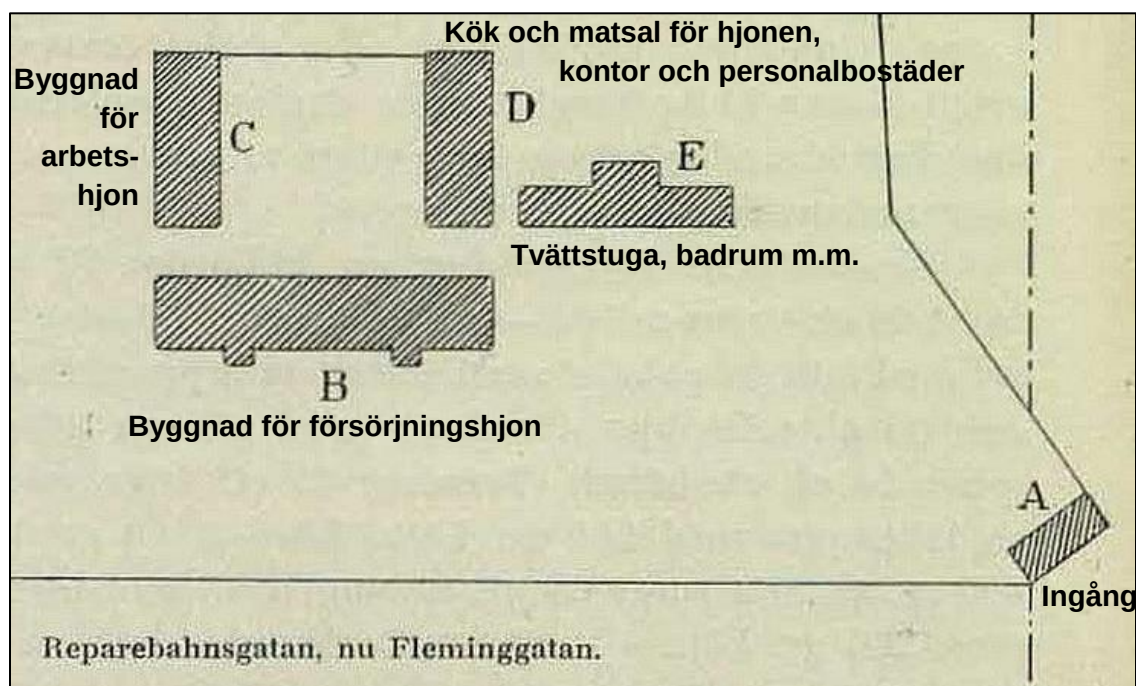
Fig. 3 <sup>6)</sup>  
Området 1860

Fig. 3 visar de byggnader som uppförts till öppnandet år 1860.

Idag finns byggnaderna C, D och E kvar, eller dagens hus 16, 17 och 18. Huset E utgör embryot till nuvarande Grubbenstorget 2, 4 och 6. Redan 1862 bygdes det till och kallades då "Tvätt-huset" <sup>7)</sup>, och 1863 såg det ut som visas i fig. 4.

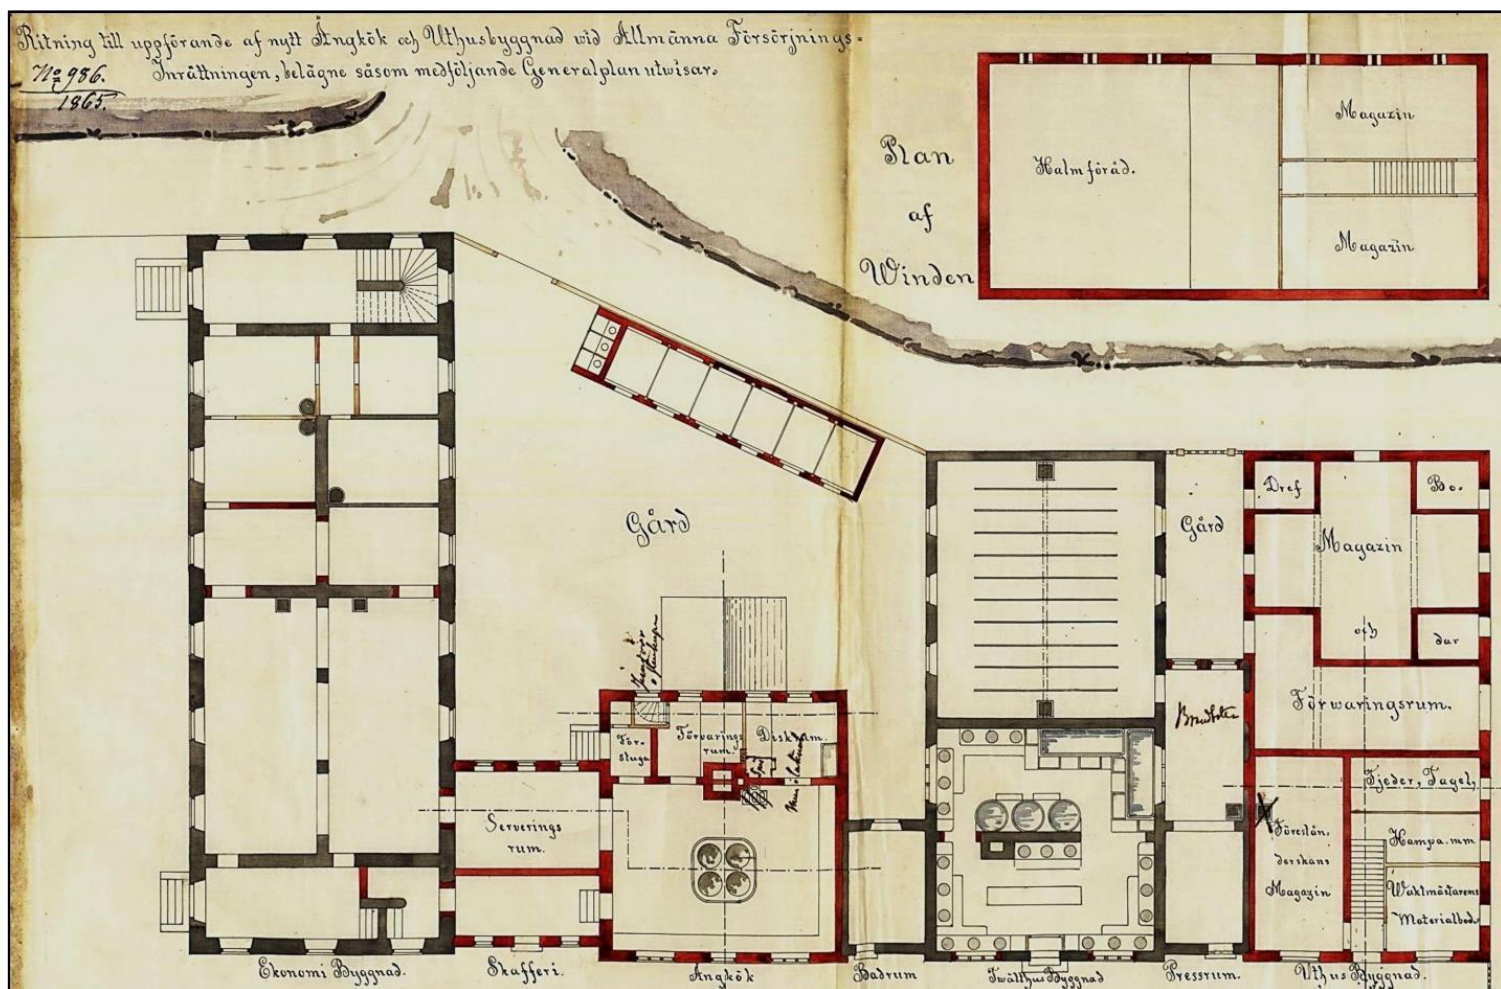
**Fig. 5 <sup>10)</sup> Hus 17 och 18 1865 (ihopbyggda)**

Hus 17 (hus D i fig. 3), benämnt Ekonomi Byggnad längst till vänster, är ihopbyggt med hus 18 via "Skafferi".

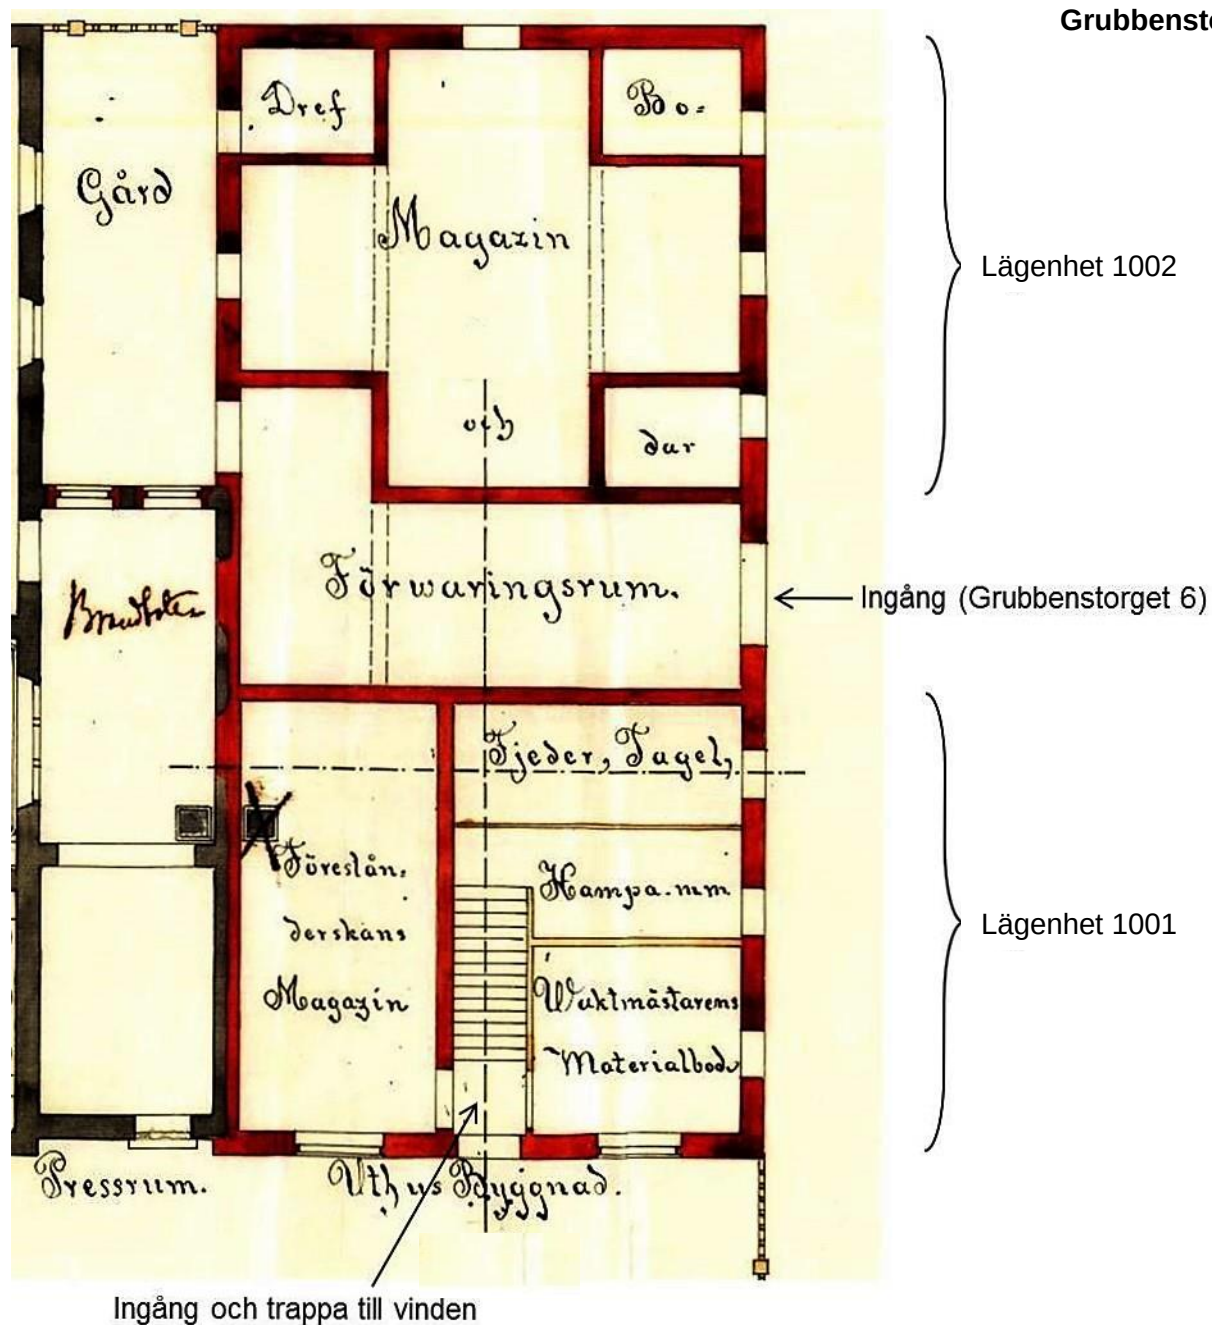
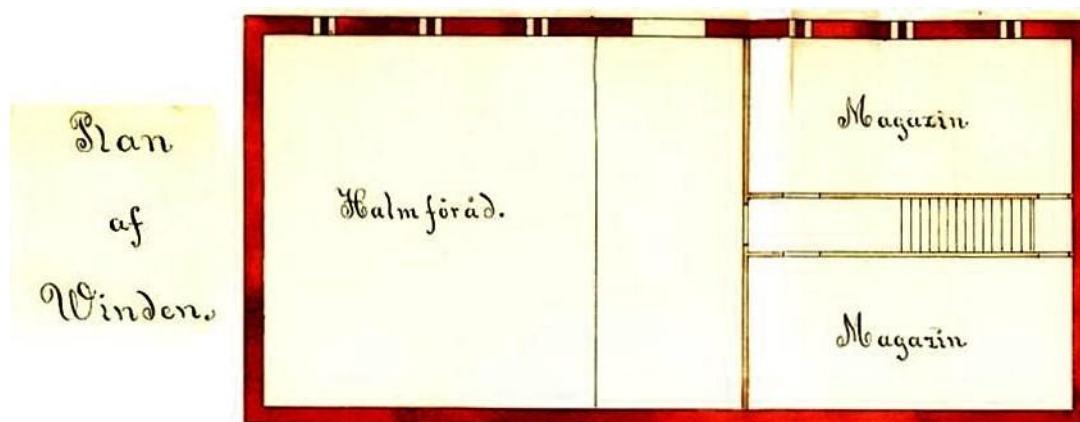
Fig. 6 visar en uppförstoring av Grubbenstorget 6 med dagens lägenhetsnummer 1001 och 1002.

Lägenhet 1002 var huvudsakligen ett "Magazin" och "Bodar". Den järnpelare och järnbalk, som finns i dagens vardagsrum, minner om tiden som magasin, se bild 14, sid. 29.

I en bod förvarades "Dref". Detta var upprivet gammalt tågvirke, som användes för stoppning eller tätning av springor m.m., t.ex. till att "göra fönster och väggar, tunnor och packgods täta" <sup>11)</sup>. Att "plocka dref" var fattighjonens arbete, och "de som ej kunna något yrke användas att plocka dref" <sup>12)</sup>, d.v.s. de svagare hjonen.

Dagens kök var en öppen gård med en grind mot Grubbenstorget. Från denna gård fanns en ytterdörr till dref-boden. Idag är det ett fönster kvar på denna plats mellan köket och vardagsrummet inne i lägenheten.

Lägenhet 1001 innehöll förråd för "Fjeder och Tagel", "Hampa m.m.", och där dagens kök finns var det ett "Pressrum", "ett rum för en hydraulisk präss för vattnets utprässande ur de tvättade persedlarne" <sup>13)</sup>.

På vinden fanns ett halmförråd i dagens lägenhet 1102, d.v.s. ovanför vardagsrummet till lägenhet 1002, där det välvda taket också visar spår från tiden som magasin. För att bättre klara av tyngden från förråden på övervåningen byggde man in tvärbalkar med takvalv i undervåningen, vilket gjorde innertaket extra starkt, se bild 14, sid. 29.

Den gamla vinden (se fig. 6) gjordes om till bostäder, och en ny vindsvåning användes till klädförråd <sup>17)</sup>. Bottenvåningen i Torkhuset öppnades nästan helt upp till ett stort Mangelrum, och två mindre men effektiva torkrum inreddes: I Mangelrummet hängdes tvätten upp på torkställningar, s.k. torkhästar, som sedan sköts in mellan värmeelement (kamflänsrör) i torkrummen <sup>33)</sup>, se fig. 14, som motsvarar en del av fig. 12.

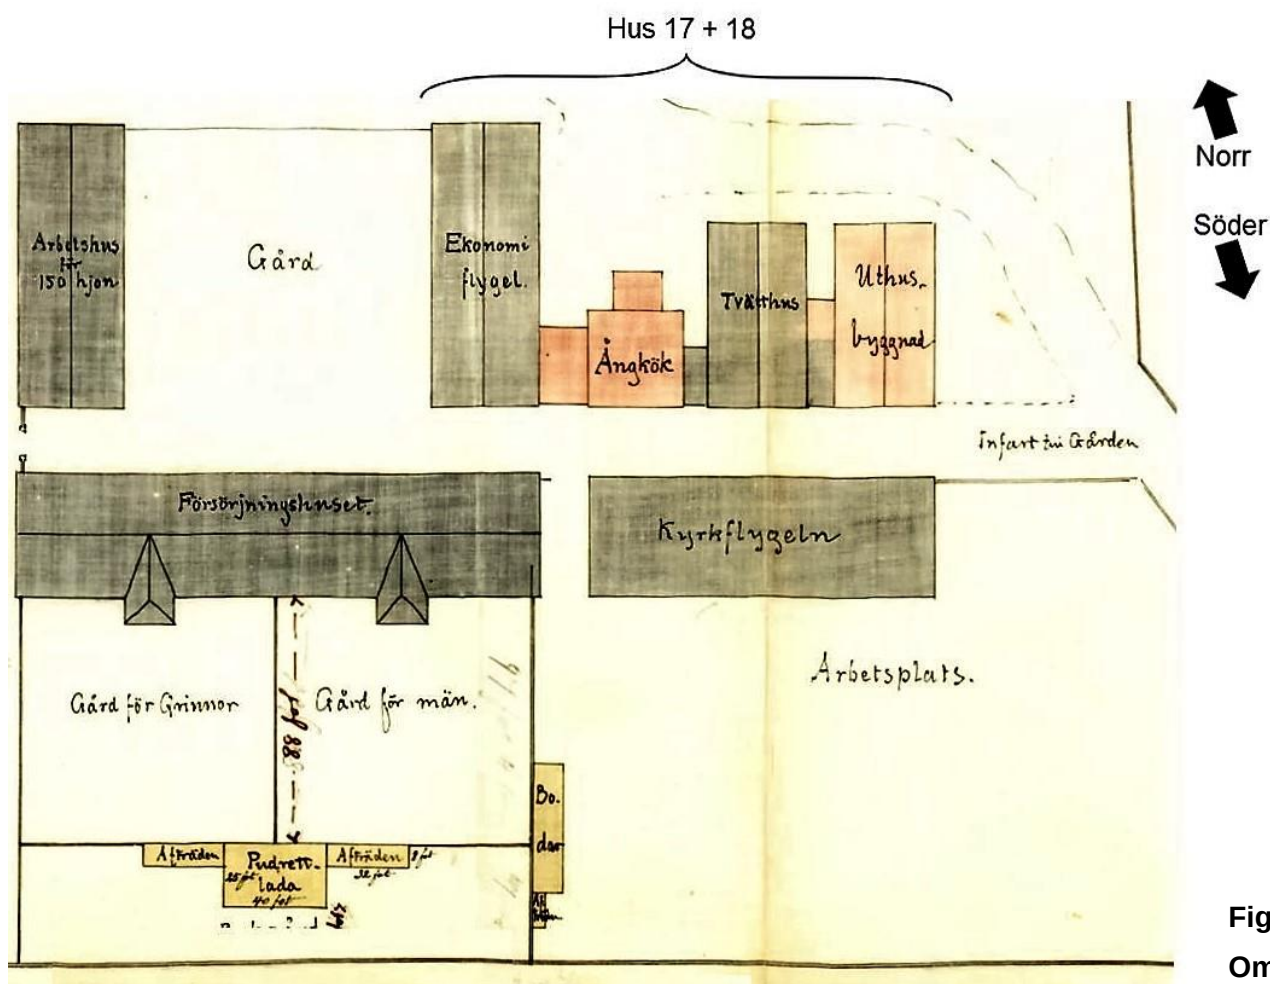
Fig. 7<sup>18)</sup>  
Området 1865

År 1865 hade man också uppfört en byggnad med förrådslokaler, verkstäder m.m. samt en kyrksal på övervåningen, den s.k. Kyrkflygeln<sup>17)</sup>. Och området såg ut enligt fig. 7.

Huset närmast till höger (med en dörr) är Tvätthuset i fig. 9, där man ser åt vänster (västerut). Huset på andra sidan gatan är Kyrkflygeln, se fig. 7.

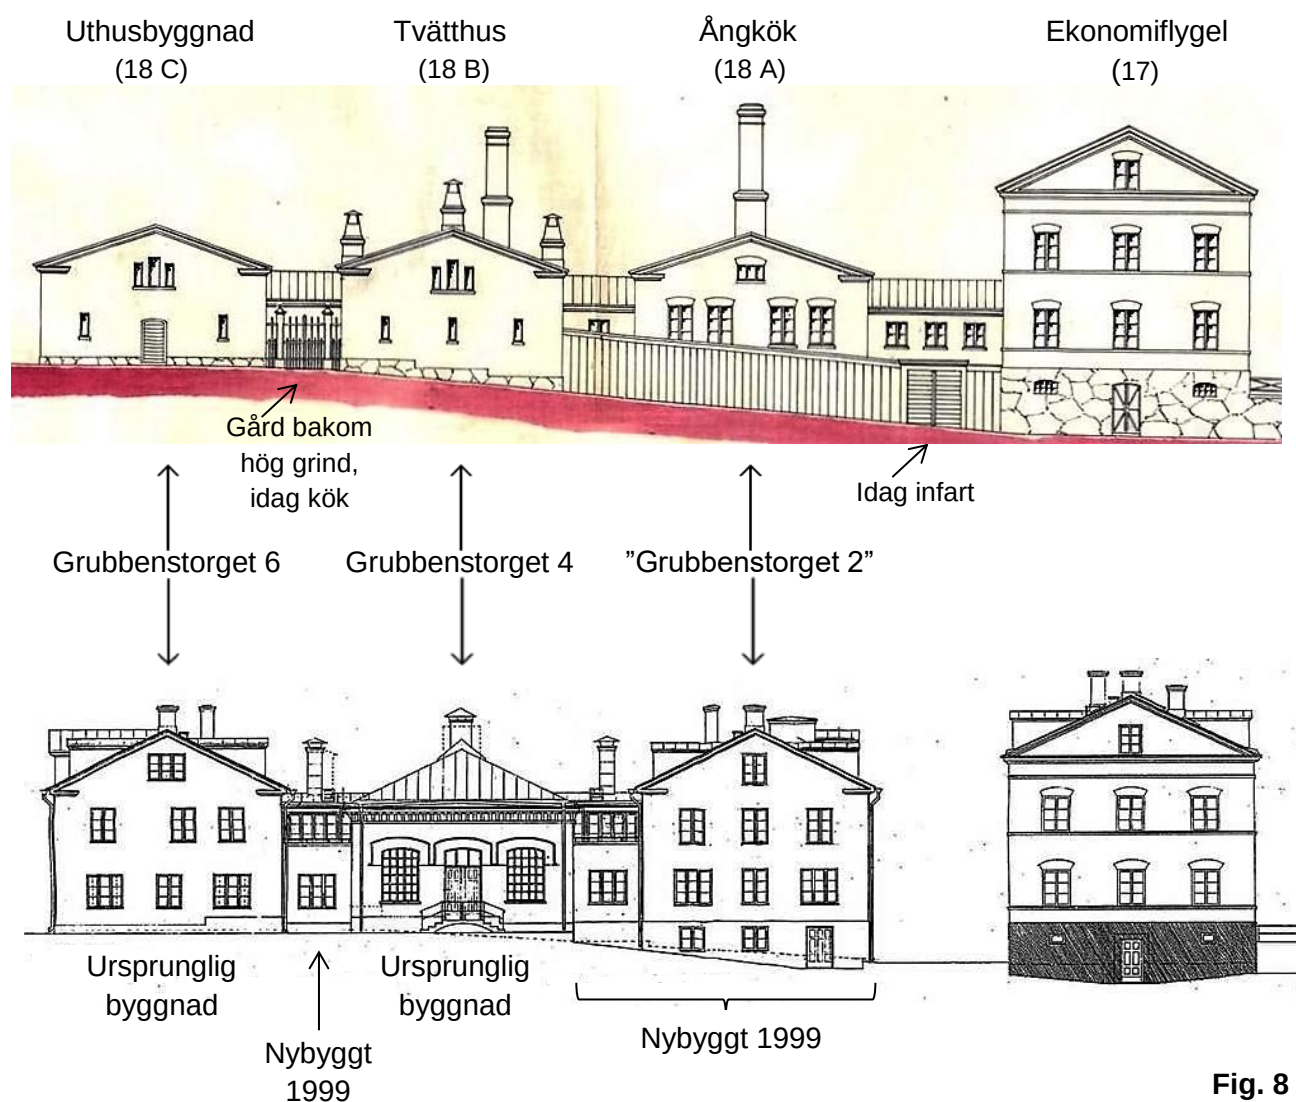
**Fig. 8** <sup>19)</sup>

På följande sidor visas hur fasaderna till husen 17 + 18 såg ut mot norr, fig. 8, respektive söder, fig. 9. Som jämförelse visas hur samma fasader ser ut idag.

Husen 18 + 17 mot norr, d.v.s. mot Grubbenstorget, år 1865 respektive idag:

Som synes, så är Grubbenstorget 4, hus 18 B, och Grubbenstorget 6, hus 18 C (utom köket), de ursprungligen uppförda byggnaderna, även om de har förändrats mycket genom åren. Övriga gamla byggnader har rivits och ersatts av nya hus (och infarten till Grubbenstorget).

När det gäller Grubbenstorget 6, ser man på den övre bilden dörren in till magasinet och två små fönster till ett par bodar (där i den högra dref förvarades). Övervåningen (vinden) var ett halmförråd.

Hus 18 A fick en tillbyggnad 1867, då man utökade ångköket med ett bageri <sup>21)</sup>, vilket syns i bild 3. Det höga plank, som man ser på den platsen i fig. 8, är nu rivet. Det större huset till vänster nere vid sjön i bilden var ett vedskjul <sup>22)</sup>.

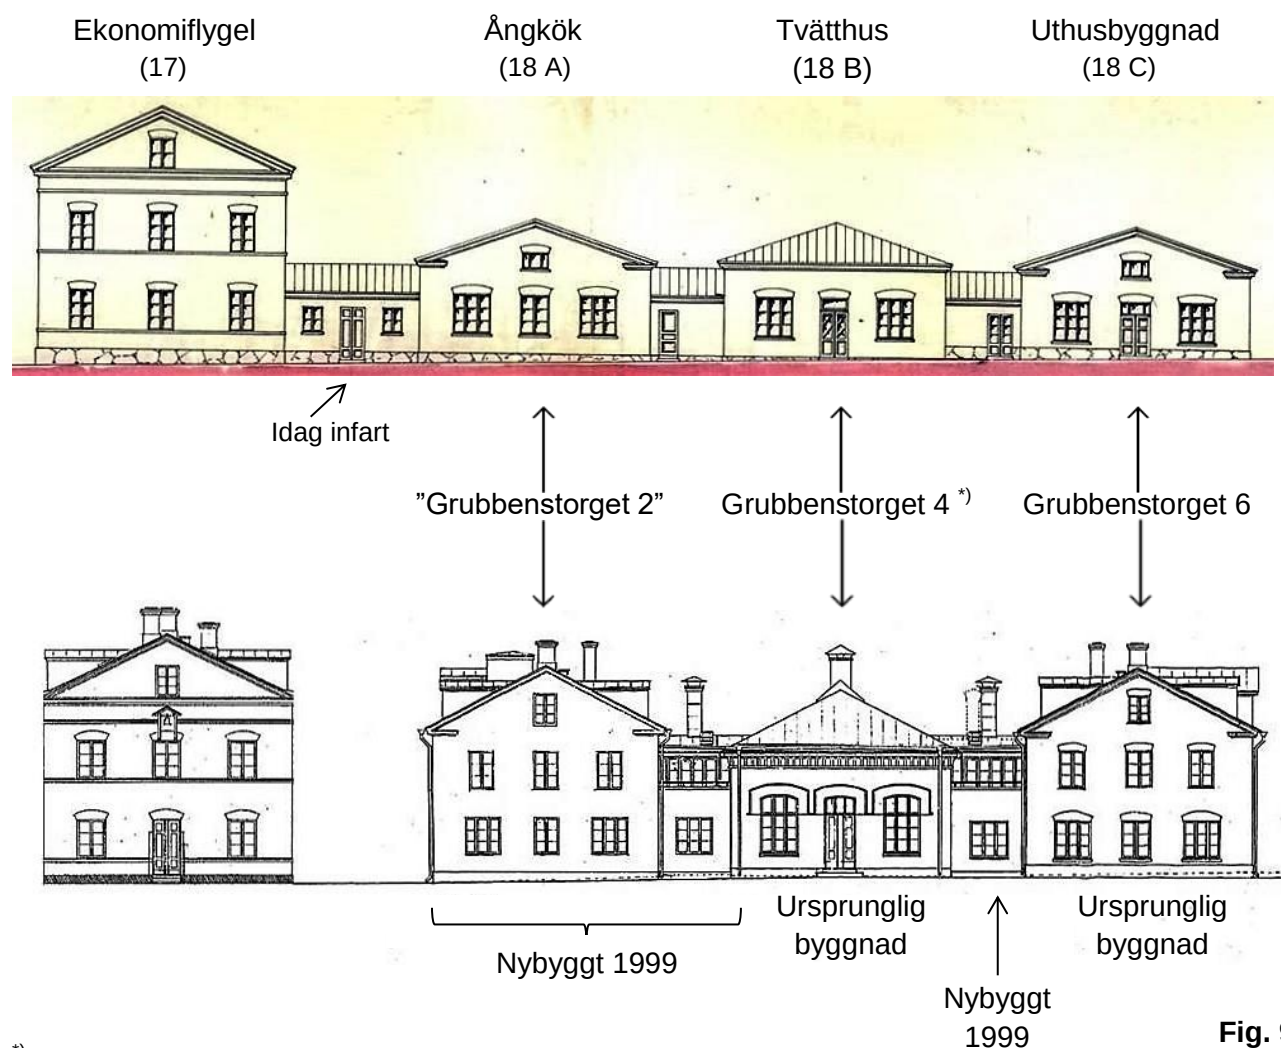
**Fig. 9** <sup>19)</sup>

Husen 17 + 18 mot söder år 1865 respektive idag:

\*) Grubbensringen 26 från detta väderstreck

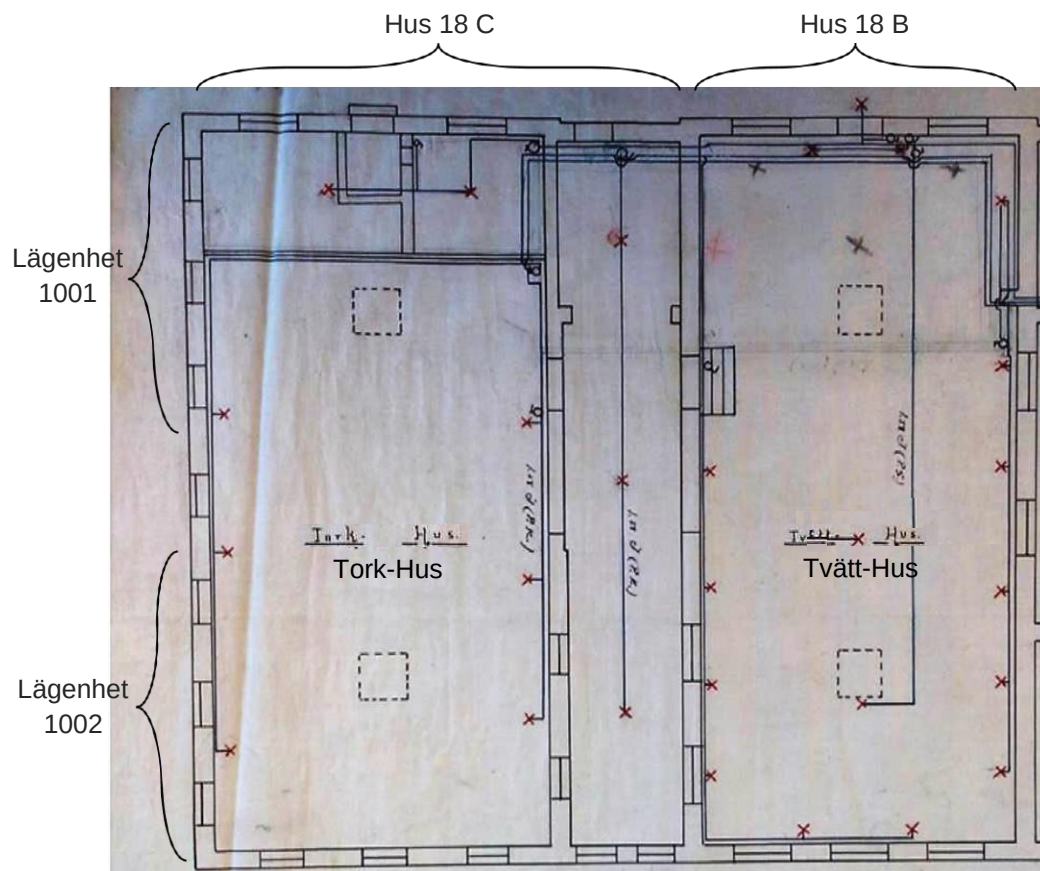
**Fig. 10** <sup>25)</sup>  
**Tvätthuset (18 B) och  
 Torkhuset (18 C) 1880**

1880 utvidgades och förbättrades bageri- och tvättlokalerna, och ett nytt torkrum anordnades <sup>24)</sup>. Hela Tvätthuset (18 B), som från början bestod av "Torkrum" och "Tvättstuga", se fig. 4, togs nu i anspråk för själva tvättverksamheten, och hus 18 C blev det nya "Torkhuset", se fig. 10. (Just på denna ritning har man markerat med röda kryss var glödlampor skall monteras.)

En större del av Tvätthusets ytterväggar revs ner och murades upp igen i sandsten, nytt ytter- och innertak sattes upp och golv av asfalt lades in.

Torkhuset förseddes med ett större ångrörssystem, och torkställningar sattes upp <sup>26)</sup>.

Den öppna gården mellan husen, som fanns 1865, och som idag är köket i lägenhet 1002, har nu blivit inbyggd.

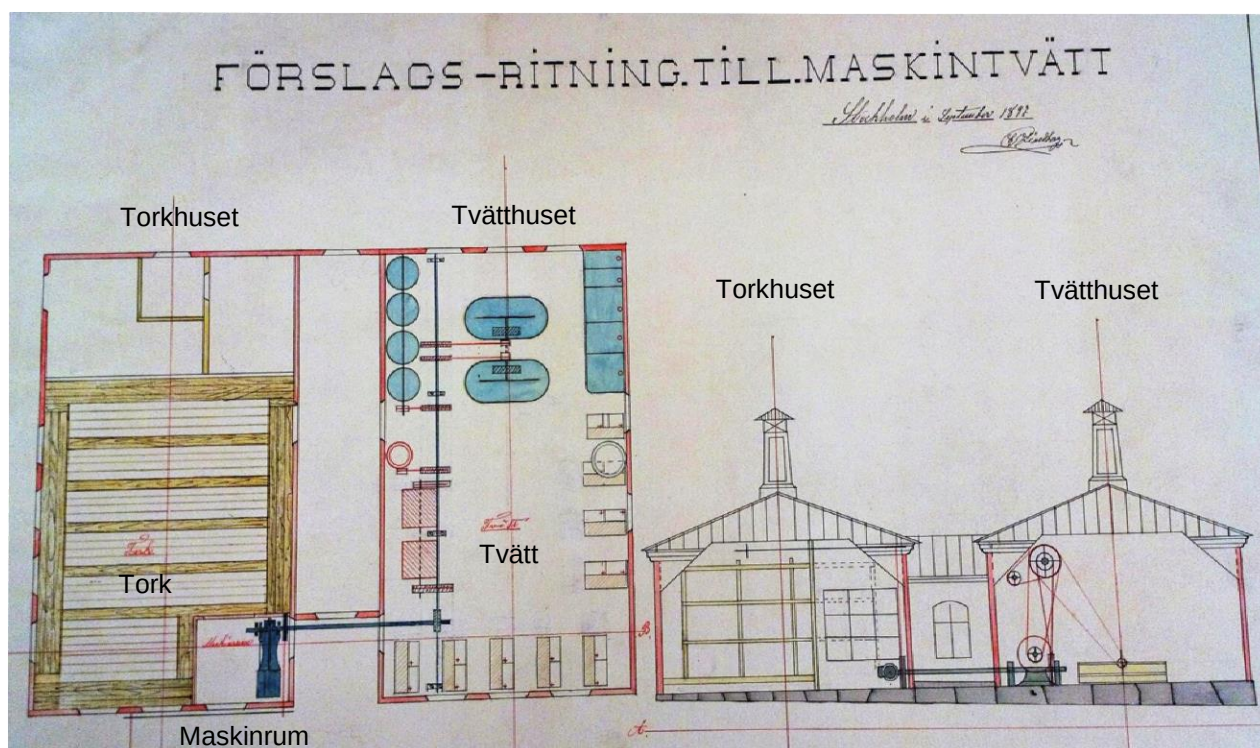
**Fig. 11** <sup>27)</sup> **Inredningen i Tvätthuset och Torkhuset**

På en ritning från 1897 visas hur Tvätthuset och Torkhuset var inredda, se fig. 11. I Torkhuset ser man de uppsatta torkställningarna.

Denna ritning visar ett förslag till maskintvätt (man hade tänkt sig remdrift bestående av en drivaxel i taket i Tvätthuset, vilken sedan drev olika maskiner via vertikala drivremmar), men det infördes först 1907. Då ordnades också så att "tvättinrättningens motorer drivas med elektrisk kraft från stadens elektricitetsverk" <sup>28)</sup>, vilket var en nyhet.

Bild 6 visar tvätteriet på 1920-talet. Maskiner utesluter väggens drevs med vertikala drivremmar från en drivaxel i taket liknande den remdrift, som man hade föreslagit 1897, men som blev införd 1907.

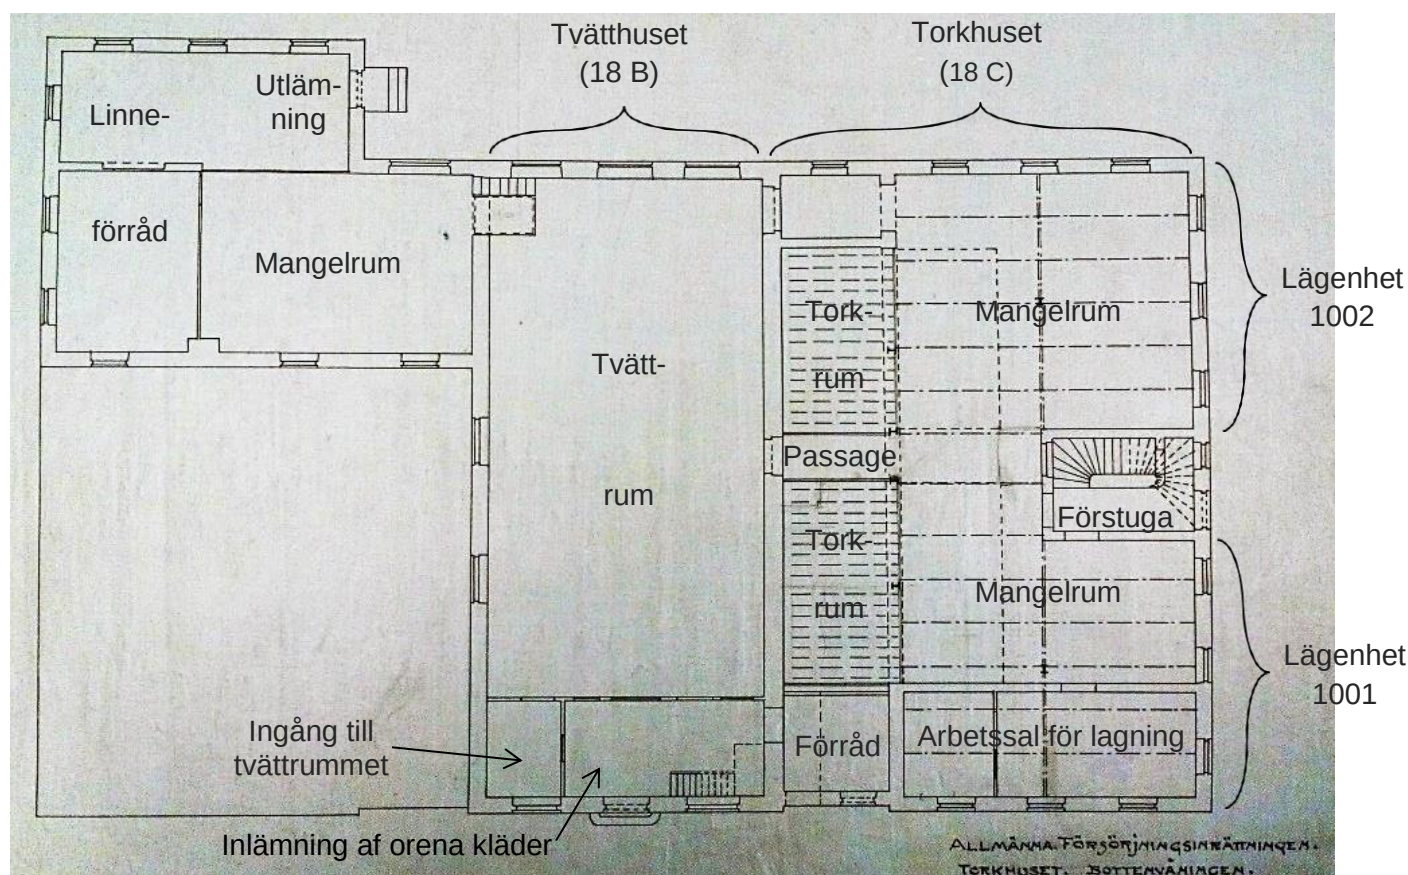
**Fig. 12** <sup>30)</sup> Hus 18, tvättinrättningen 1907

1907 ansåg man för övrigt, att tvättinrättningen sedan en längre tid befunnit sig i ett "otillfredsställande skick" <sup>29)</sup>, varför en större ombyggnad gjordes detta år. Det hela kom att se ut som fig. 12 visar.

Bilderna är tagna i Mangelrummet innanför "Förstuga" i fig. 12 och mot det övre Torkrummet och "Passage", som motsvarar badrummet i dagens lägenhet 1002.

Utbyggnaden uppe till vänster i fig. 12 innehöll tidigare bageriet, som nu revs bort<sup>36)</sup>.

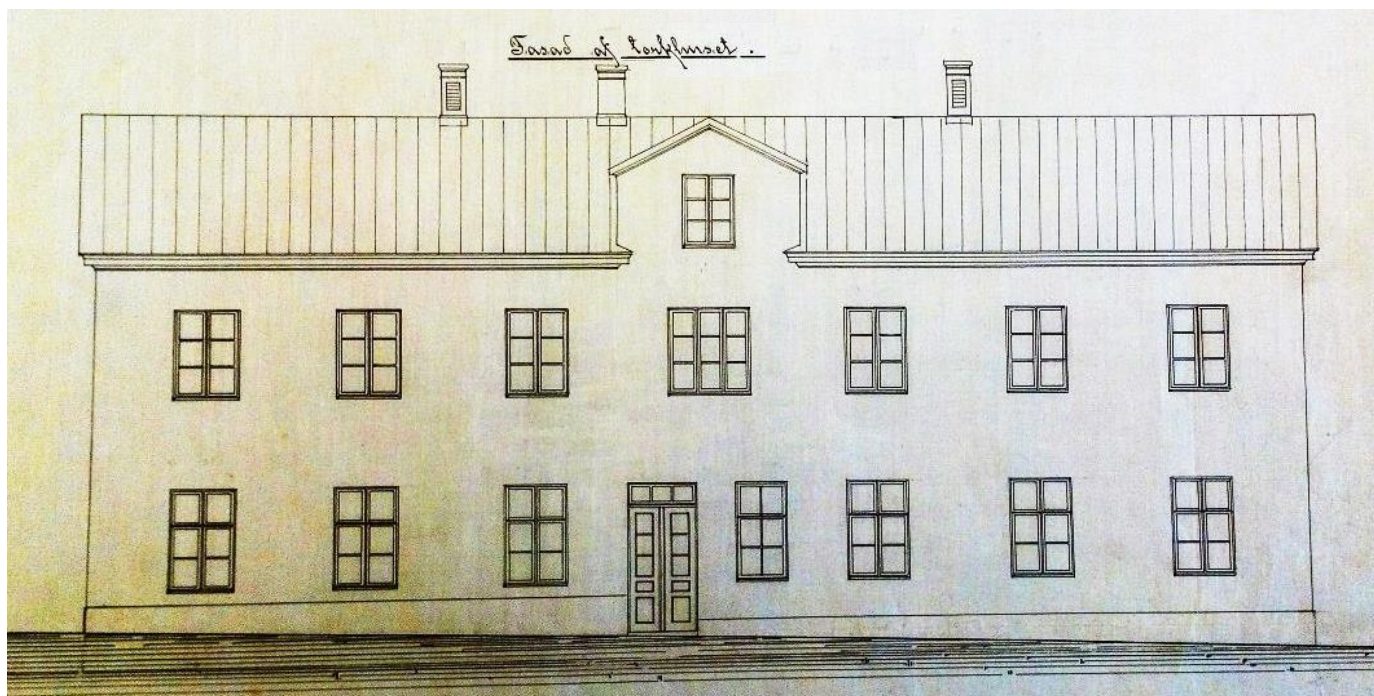
Fig. 13 <sup>32)</sup> Grubbenstorget 6 mot öster 1907 och idag

Torkhuset byggdes på med ytterligare en våning, och Grubbenstorget 6 fick sitt nuvarande utseende <sup>31)</sup>. Se fig. 13.

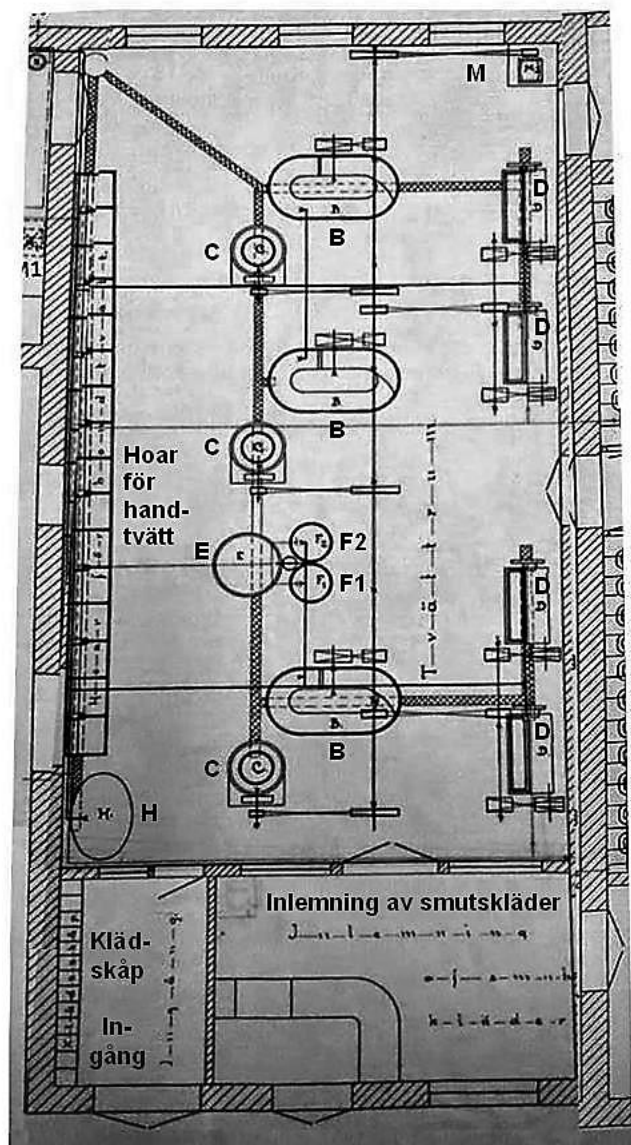
Fig. 15<sup>34)</sup> Maskinuppställningen i Tvätthuset

Tvätthusets inredning visas i fig. 15.

- B Sköljmaskiner, 3 st.
- C Centrifuger, 3 st.
- D Tvättmaskiner, 4 st.
- E Kottunna för ylle
- F1 Lutkokare för Natronlut
- F2 Lutkokare för Kalilut
- H Blötkar
- M Motor om 9 hk

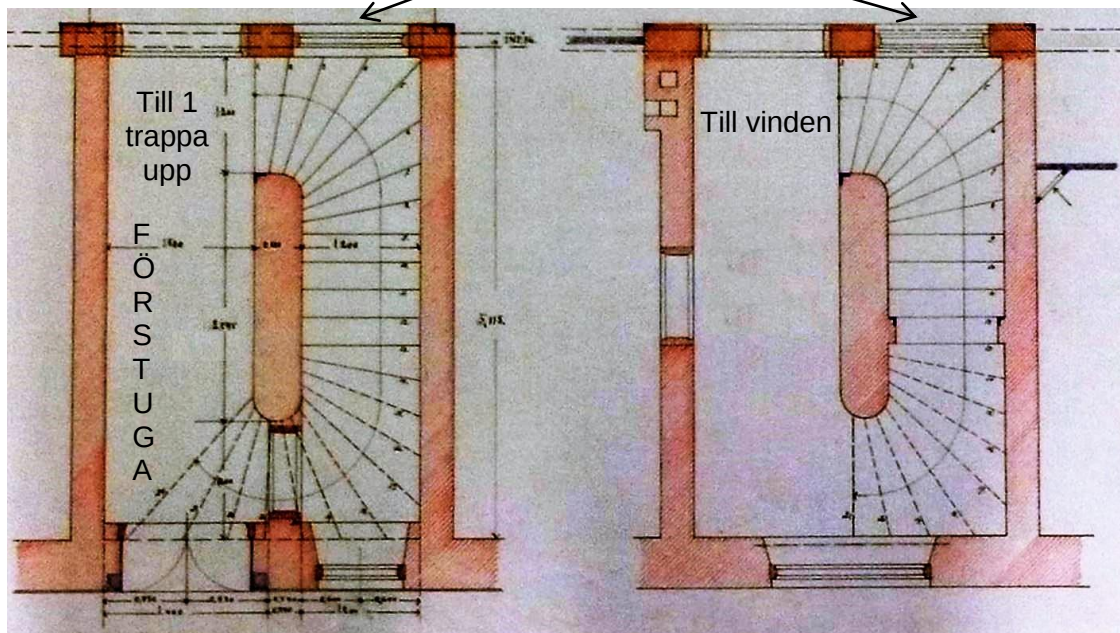
Fig. 16 <sup>37)</sup>

Dagens trapphus i hus 18 C byggdes också 1907 och benämndes "Förstuga", se fig. 16. På denna ritning ser man, att fönster var insatta på den inre väggen vid sidan av ingången för ökat ljusinsläpp. En trappa upp finns detta fönster kvar idag.

Trapphuset i hus 18 C

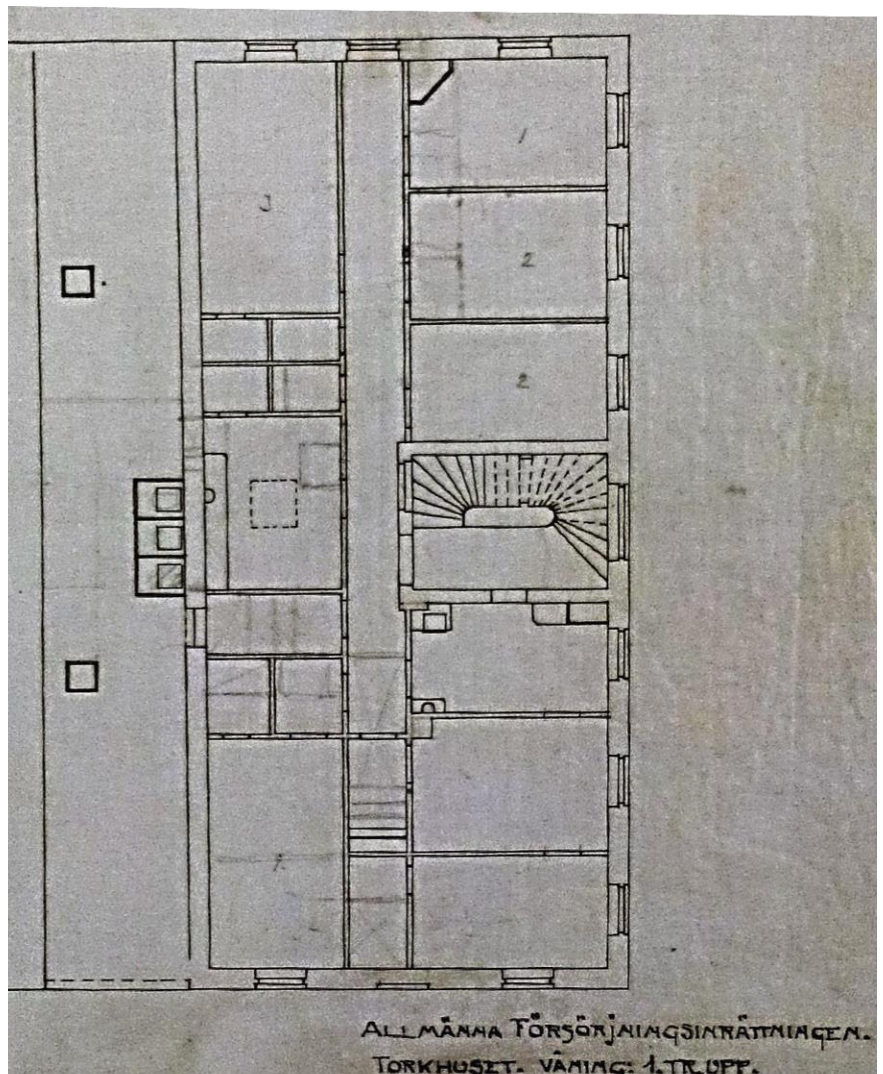
Fig. 17 <sup>38)</sup> Hus 18 C, 1 tr. upp 1907

Lägenheterna en trappa upp i Torkhuset kom att bebos av förestånderskan för tvättavdelningen och av hennes biträden (här ligger idag lägenhet 1101 och 1102), se planlösningen i fig. 17. Även ett "tekök" fanns här <sup>17)</sup>.

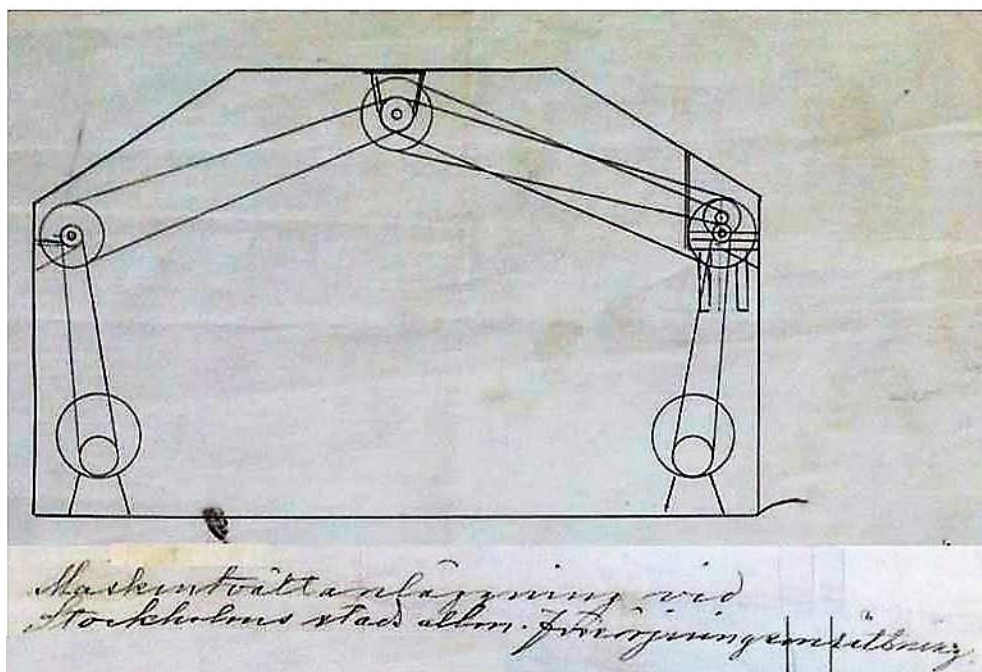
**Fig. 18** <sup>39)</sup>  
Remdrift av "Maskintvätt-  
anläggning vid Stockholms  
stads allm. försörjnings-  
inrättning"

Fig. 18 visar principen för remdriften och fig. 19 inredningen i Tvätthuset.

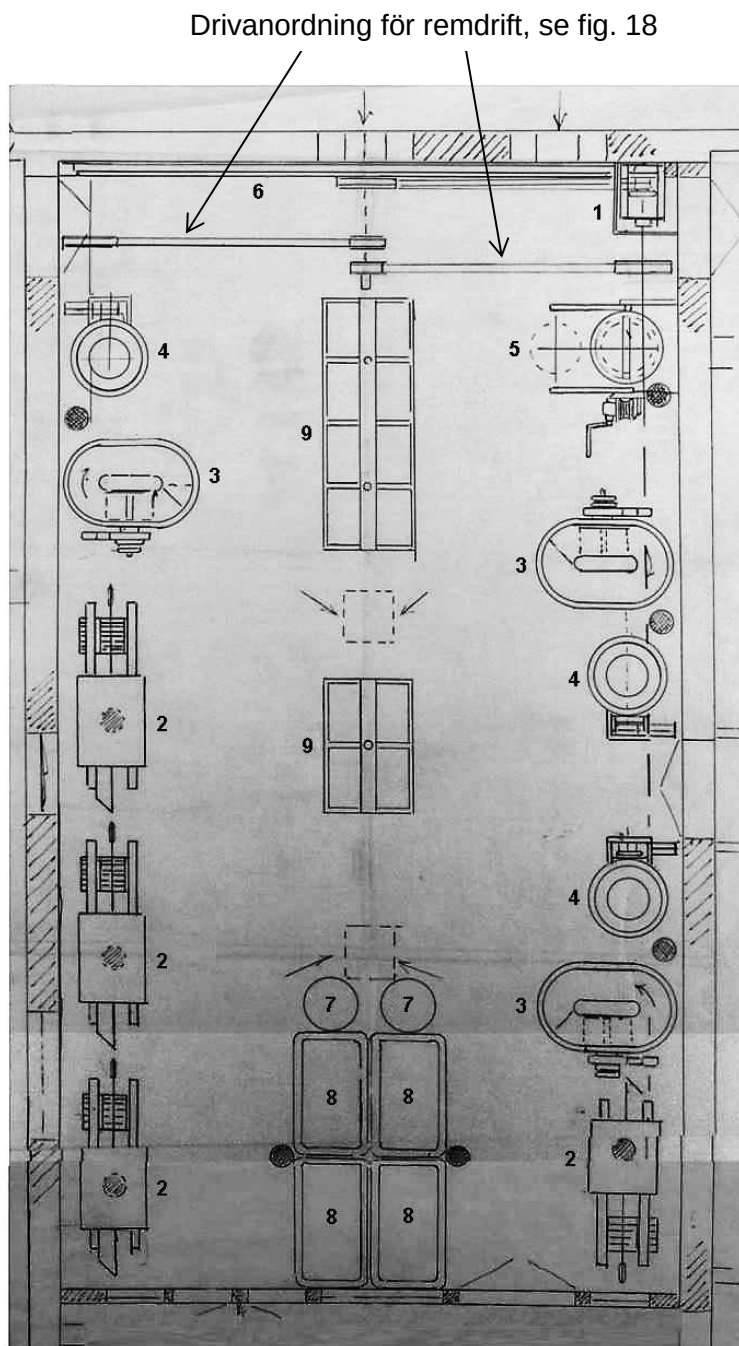
**Fig. 19 <sup>39)</sup> Tvätthuset 1920-talet**

- 1 Elektrisk motor
- 2 Tvättmaskin, 4 st.
- 3 Sköljmaskin, 3 st.
- 4 Centrifug, 3 st.
- 5 Koktunna
- 6 Värmebatteri
- 7 Såplösning, 2 st.
- 8 Blötkar, 4 st.
- 9 Handtvätt-ställ, 2 st.

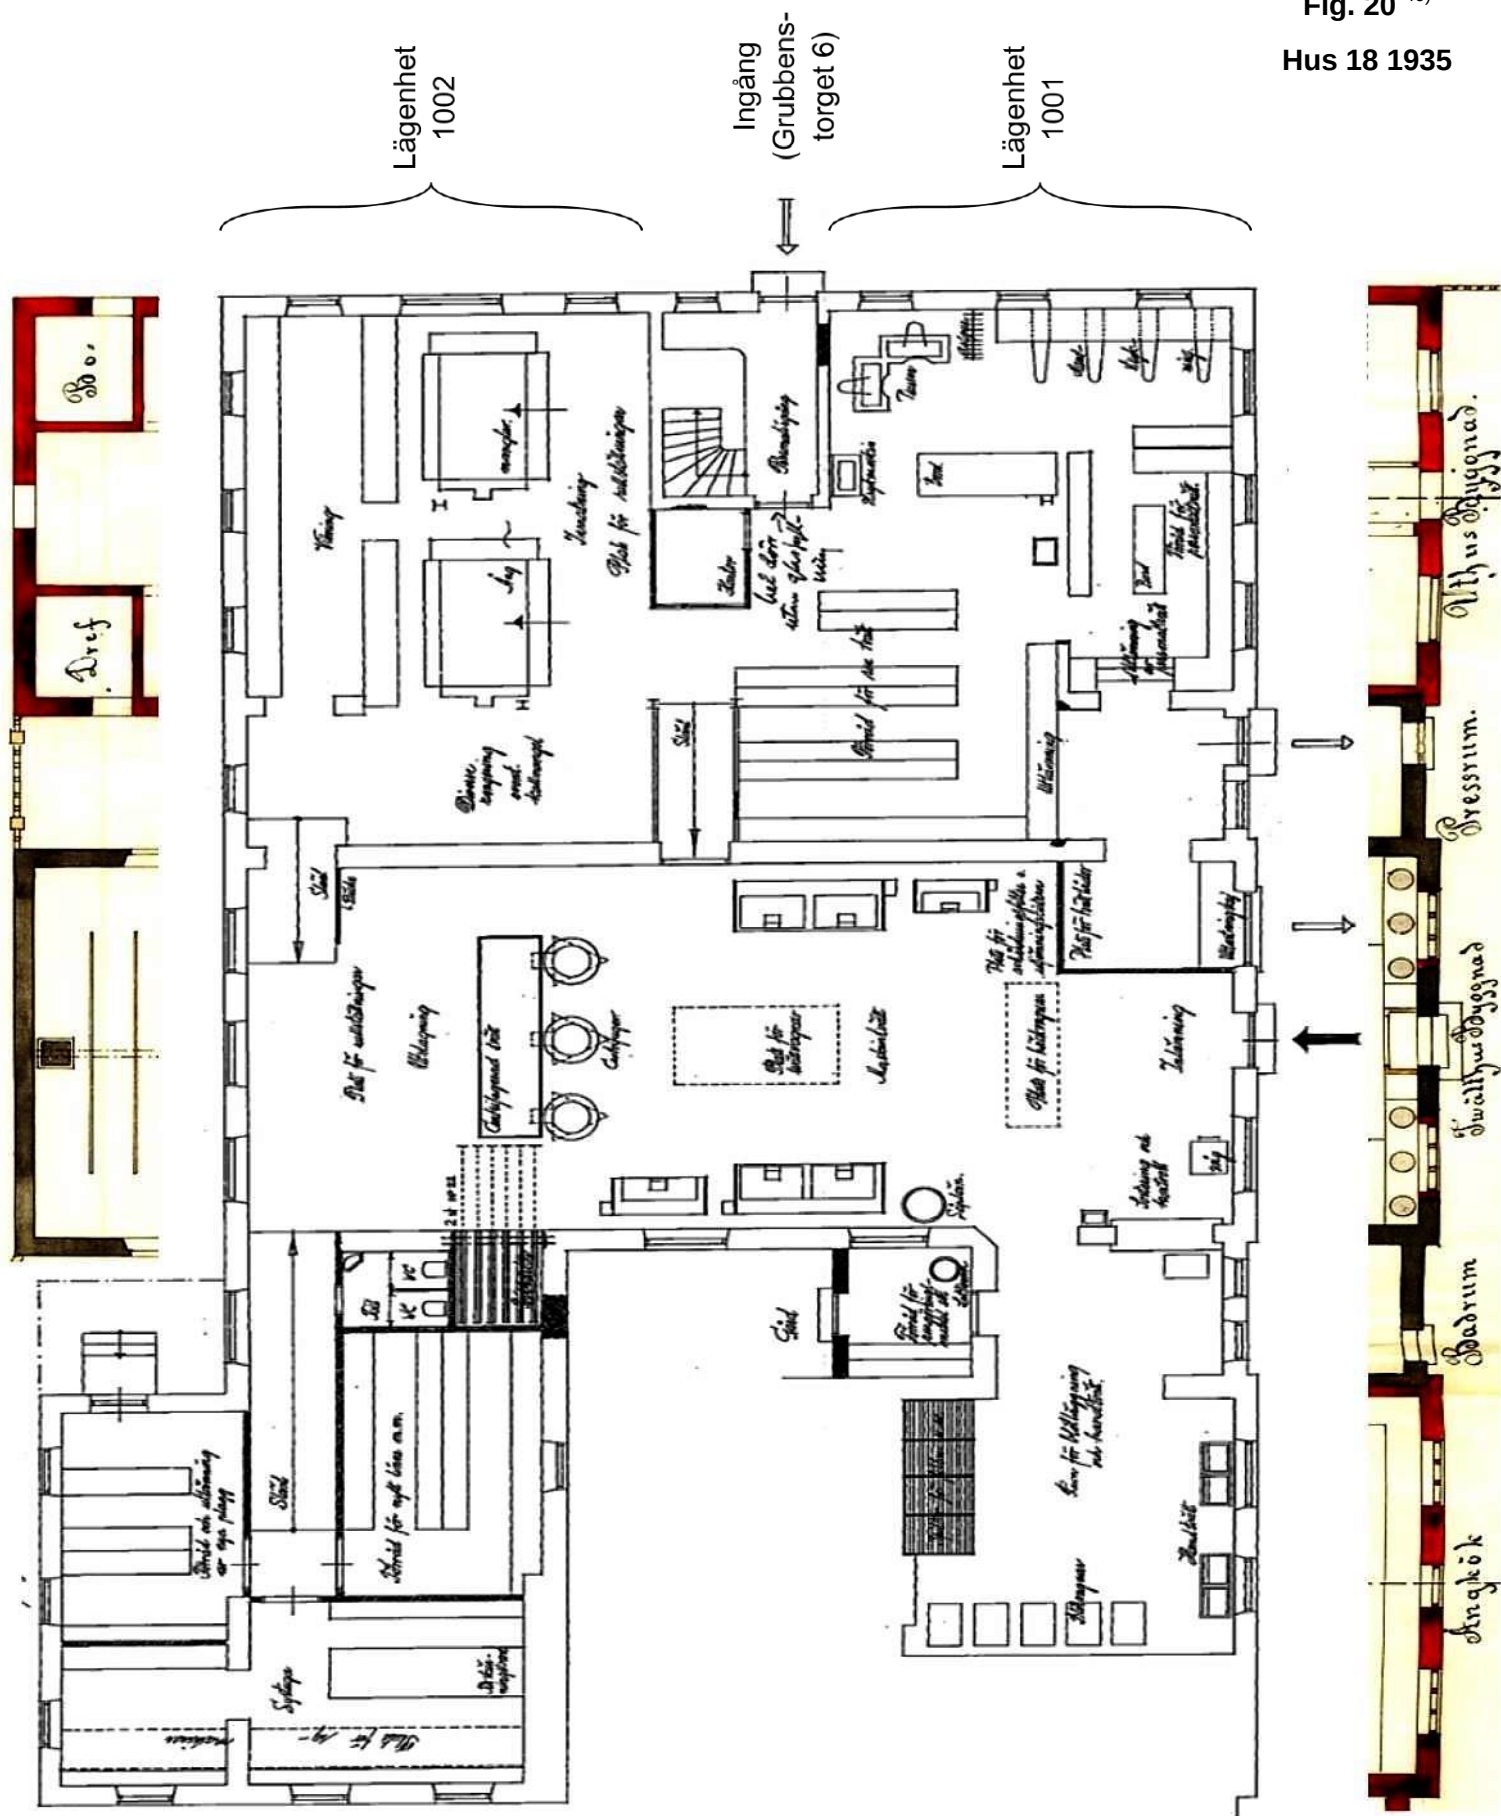
Fig. 20 <sup>40)</sup>  
Hus 18 1935

1935 ansåg man inrättningen vara föråldrad, och man utförde en "modernisering av tvättinrättningen med tillhörande lokaler". Se fig. 20.

För att lättare göra en jämförelse med hur huset såg ut 1865, så har husets ytterväggar från det året lagts in vid sidan av motsvarande väggar 1935. Så i bildens nederkant återfinner man:

Ångkök – Badrum – TvätthusByggnad – Pressrum – UthusByggnad

Dessutom hade man den utbyggnad, där bageriet m.m. tidigare hade legat. Den innehåller nu en systuga för nya plagg m.m., se fig. 20. Denna utbyggnad revs 1998.
