## Grubbenstorget – kulturhistoriska hus

Grubbenstorget 6, lägenhet 1002

Anders Björkman, februari 2020

## Brf. af Grubbens, hus 16 - 20

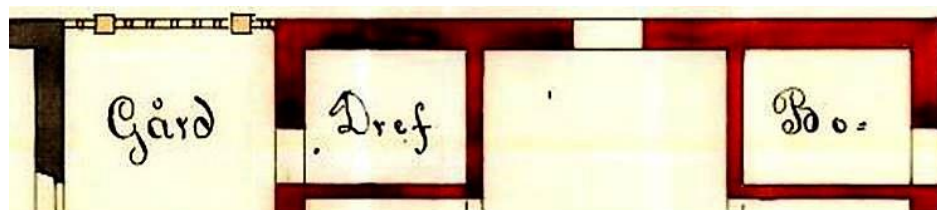
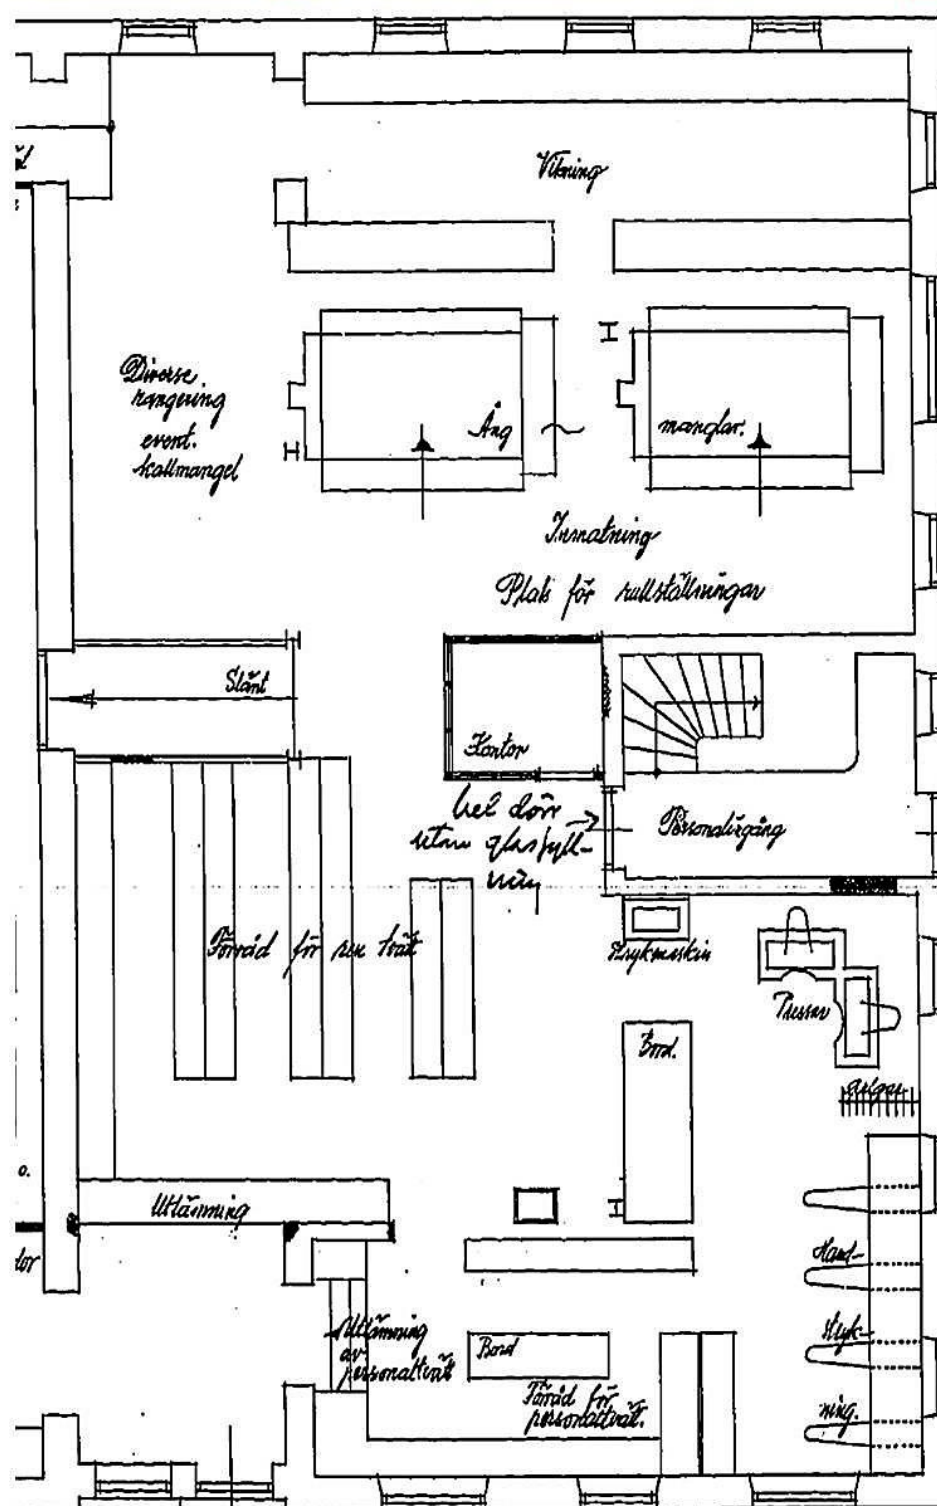
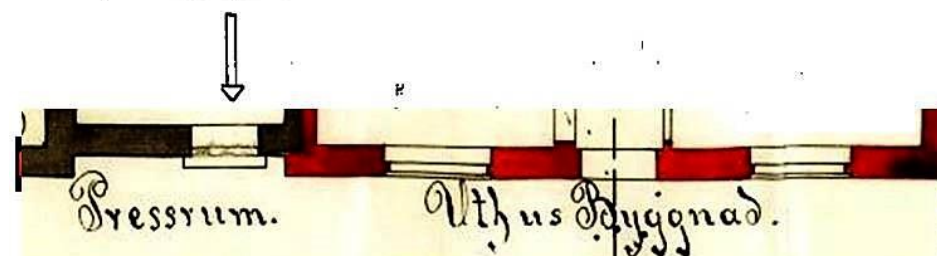
Fig. 21 visar en uppförstoring av Grubbenstorget 6. De texter, som förekommer inne i ritningen, har förtydligats till höger i figuren.

I dagens vardagsrum + sovrum i lägenhet 1002 hade man två stora ångmanglar, och runt omkring var det arbetsytor.

På ritningen finns ett Kontor innanför trappan. Det motsvarar idag platsen alldeles utanför ytterdörren till lägenheten. Det fönster, som sattes in här 1907 ut mot trappan, se fig. 16, har nu markerats som igensatt. Idag syns spår i muren från detta.

Från Personalingången fanns en dörr in till tvättlokalerna. Här finns en anteckning i ritningen, om att det skall vara en "hel dörr utan glasfyllning". Man hade tydligen tänkt sig en glasdörr, men brandmyndigheten satte sig emot detta <sup>41)</sup>. Så man fick inget ljusinsläpp varken från fönster eller glasdörr.

Vikning  
Diverse rangering event. kallmangel  
Ångmanglar  
Inmatning  
Plats för rullställningar

Slänt  
Kontor  
hel dörr utan glasfyllning  
Personalingång

Förråd för ren tvätt  
Strykmaskin  
Pressar  
Bord  
Galgar

Utlämning  
Utlämning av personaltvätt  
Handstrykning  
Bord  
Förråd för personaltvätt

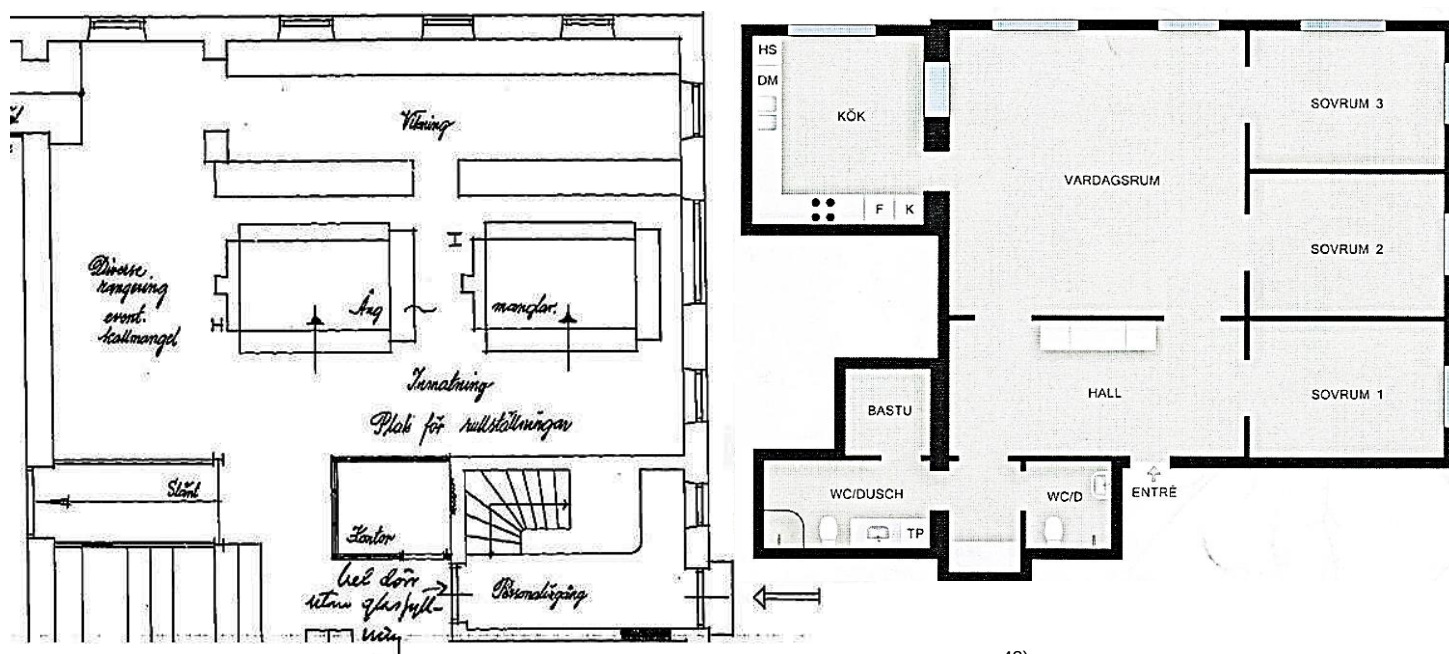
Fig. 22 <sup>42)</sup> Lägenhet 1002 1935 och idag

Fig. 22 visar hur lägenhet 1002 såg ut då, jämfört med idag.

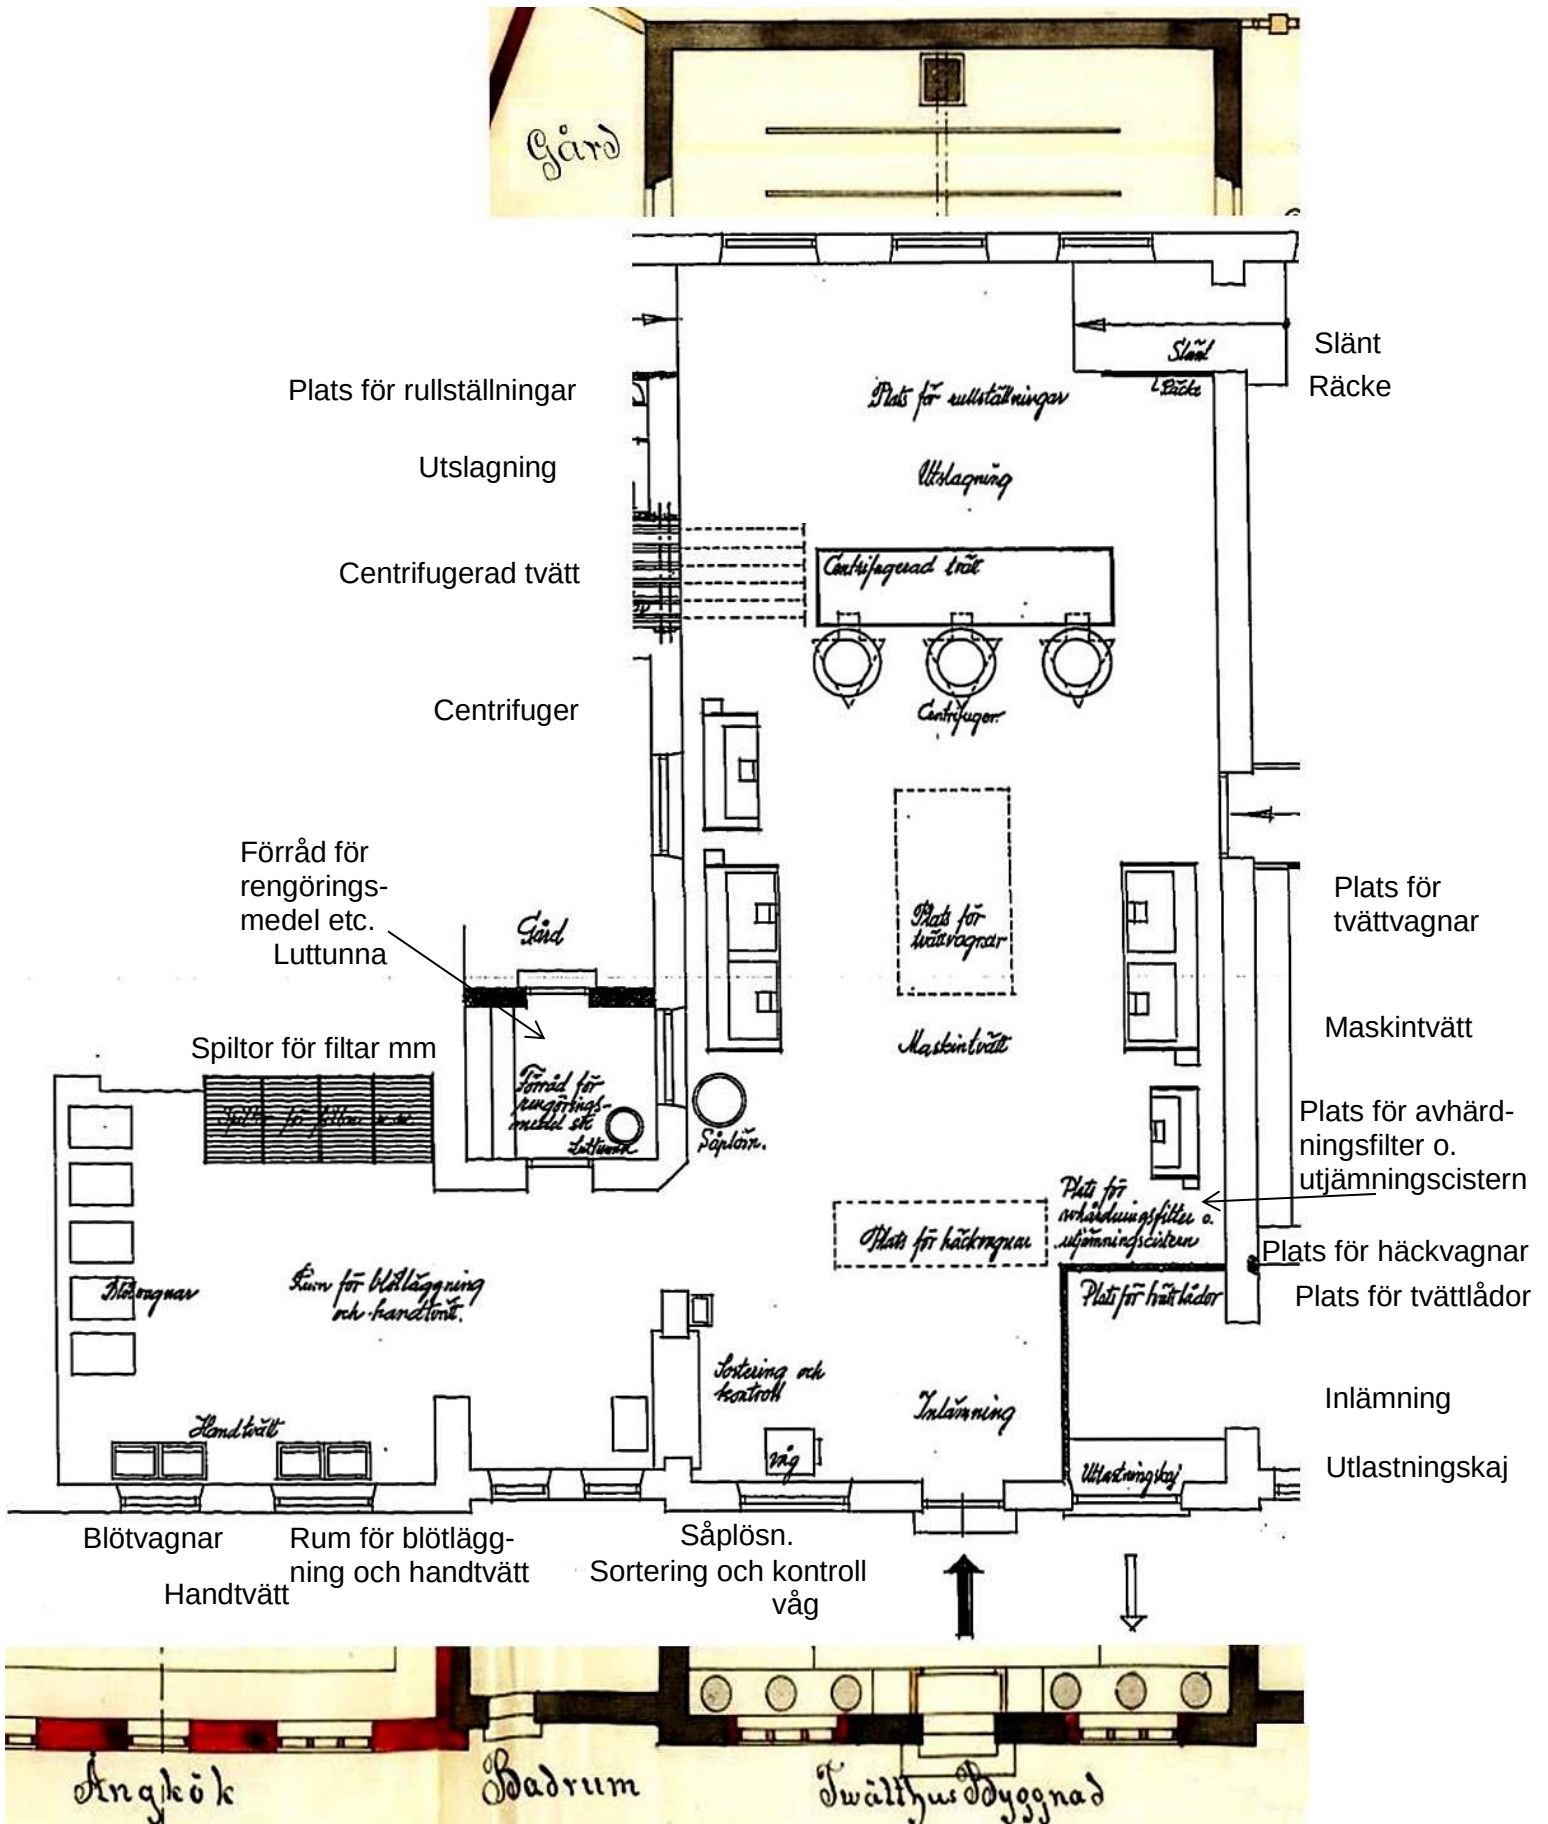
Fig. 23

Själva tvättverksamheten i hus 18 A och B visas i fig. 23.

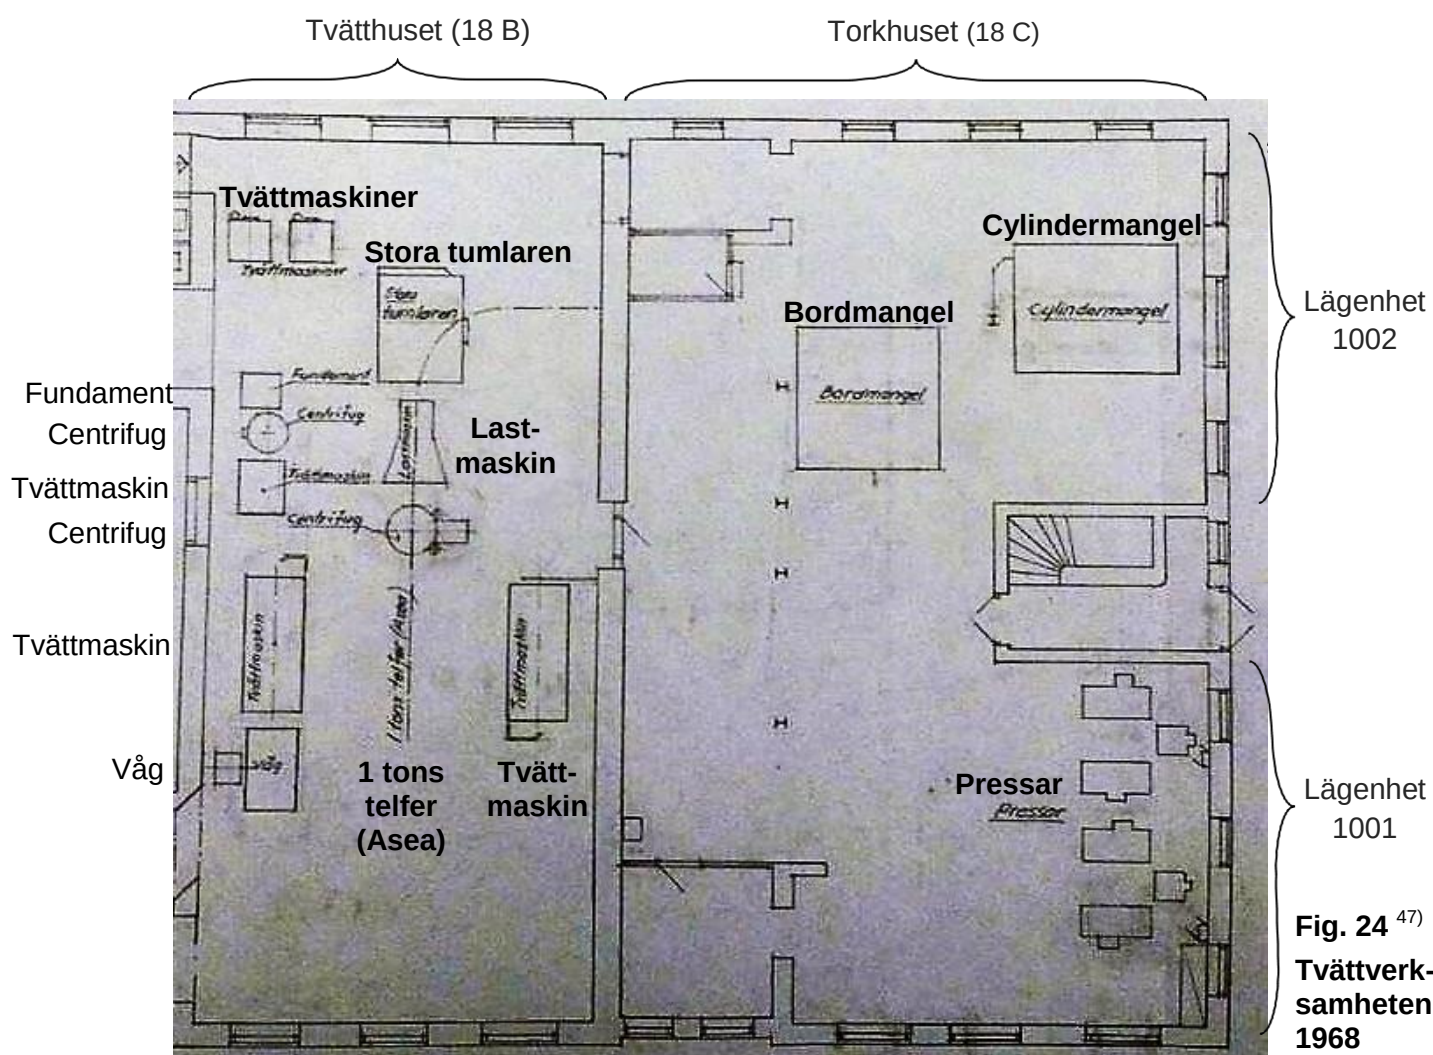
**Fig. 24** <sup>47)</sup>  
**Tvättverk-**  
**samheten**  
**1968**

En ritning från 1968 visar en något "avskalad" maskinuppställning i både Tvätthuset och Torkhuset, se fig. 24.

Så småningom kom tvätten bara att användas till tvättsortering i hus 18 B och som tvättförråd och genomgångslokal för tvättransporter i hus 18 C <sup>48)</sup>.

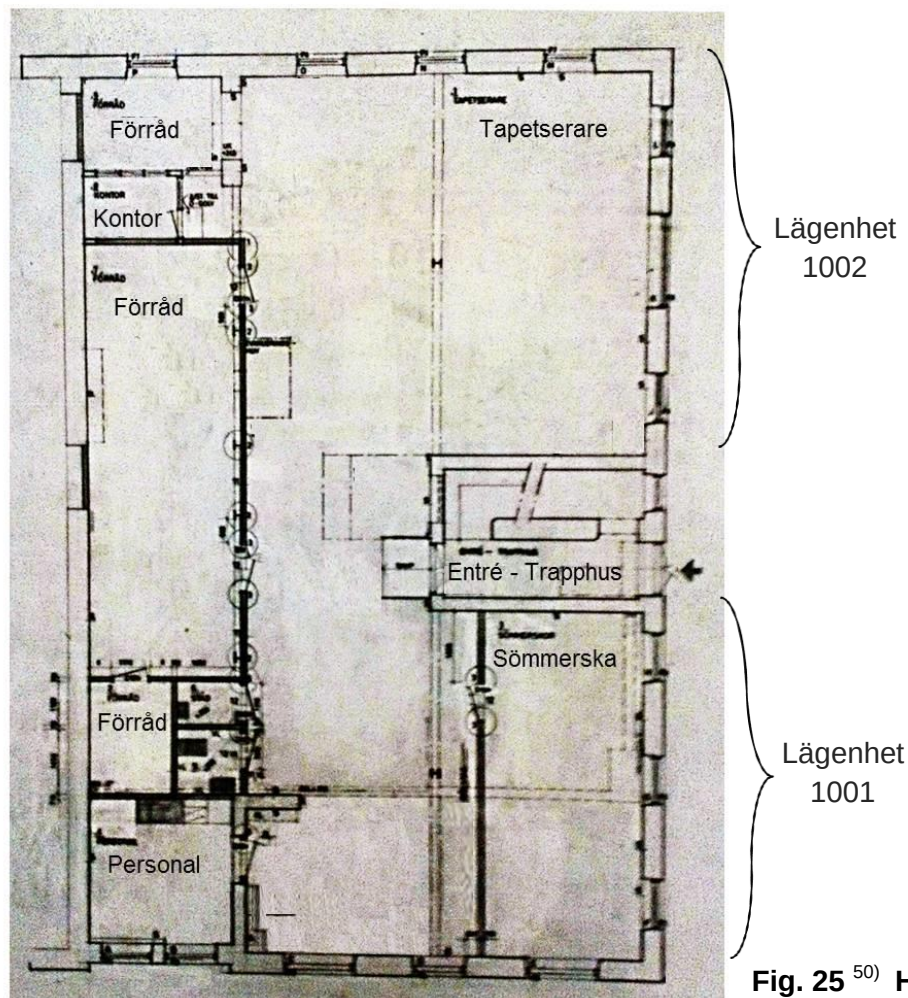
**Fig. 25 <sup>50)</sup> Hus 18 C 1980**

1980 inreddes hus 18 C med en tapetserarverkstad med förråd, och med ett rum för en "Sömmerska", se fig. 25.

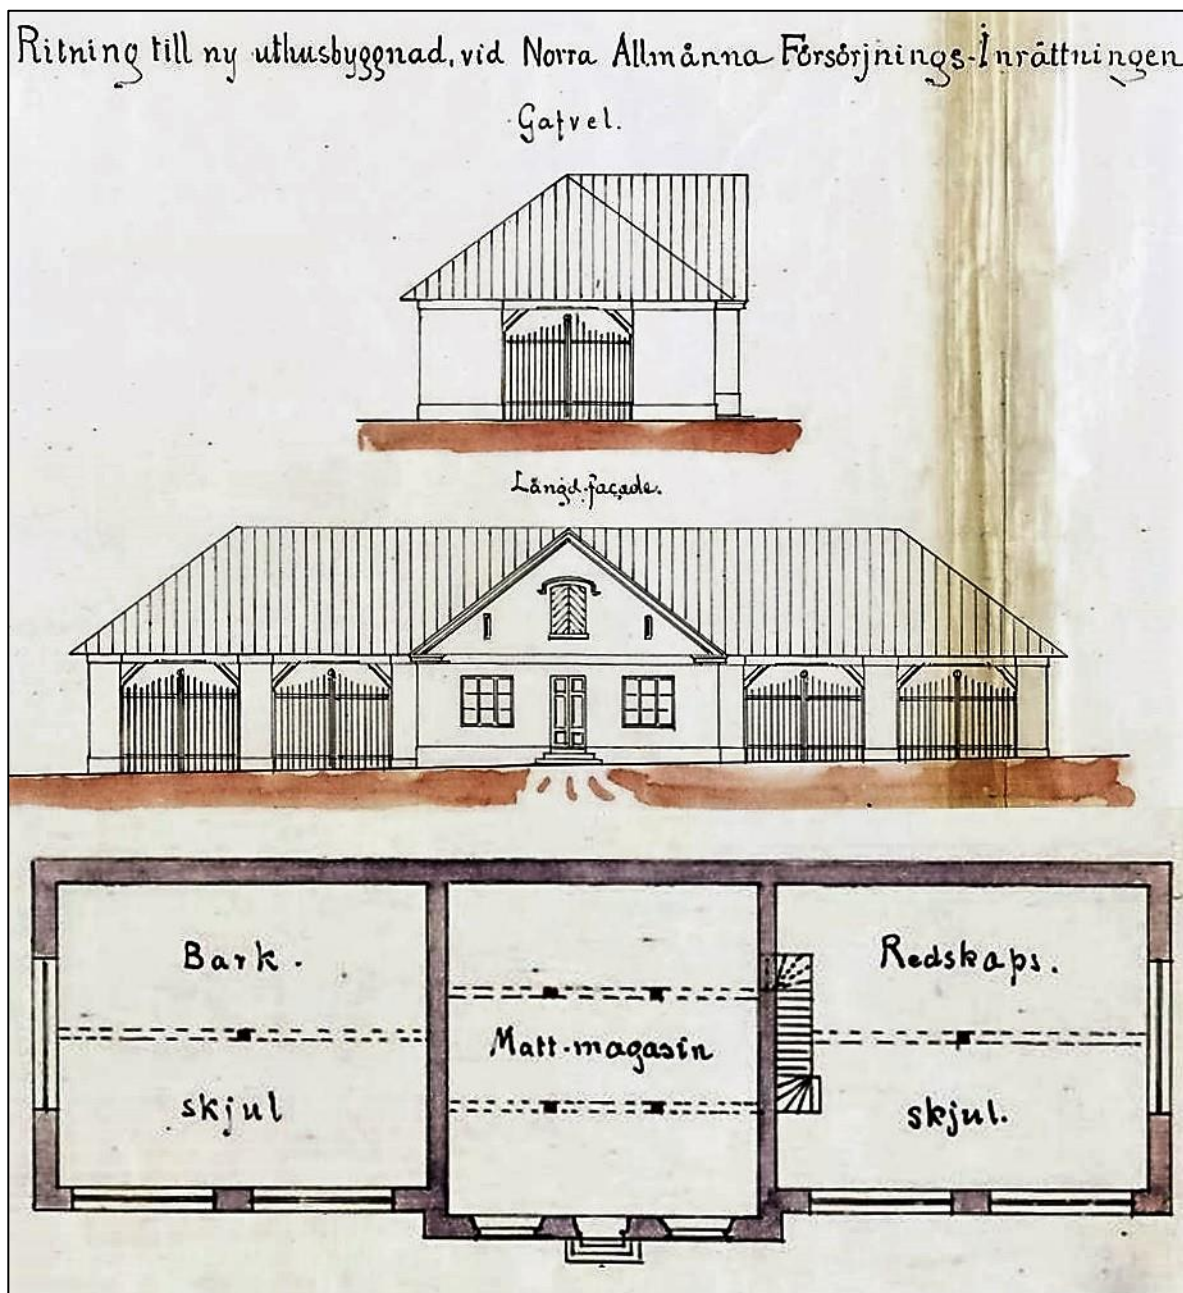
Fig. 26 <sup>57)</sup>  
Stallet 1869

På Grubbenstorget finns ytterligare en byggnad från äldre tider, den som idag kallas för Stallet, hus 19. Den byggdes 1869 <sup>56)</sup>, och såg då ut som fig. 26 visar.

Huset innehöll, som framgår, Bark-skjul, Matt-magasin och Redskaps-skjul. I mattmagasinet hade man mattor, som allmänheten lämnat in för rengöring och förvaring <sup>58)</sup>. Skjulen hade bara grindar som öppningar.

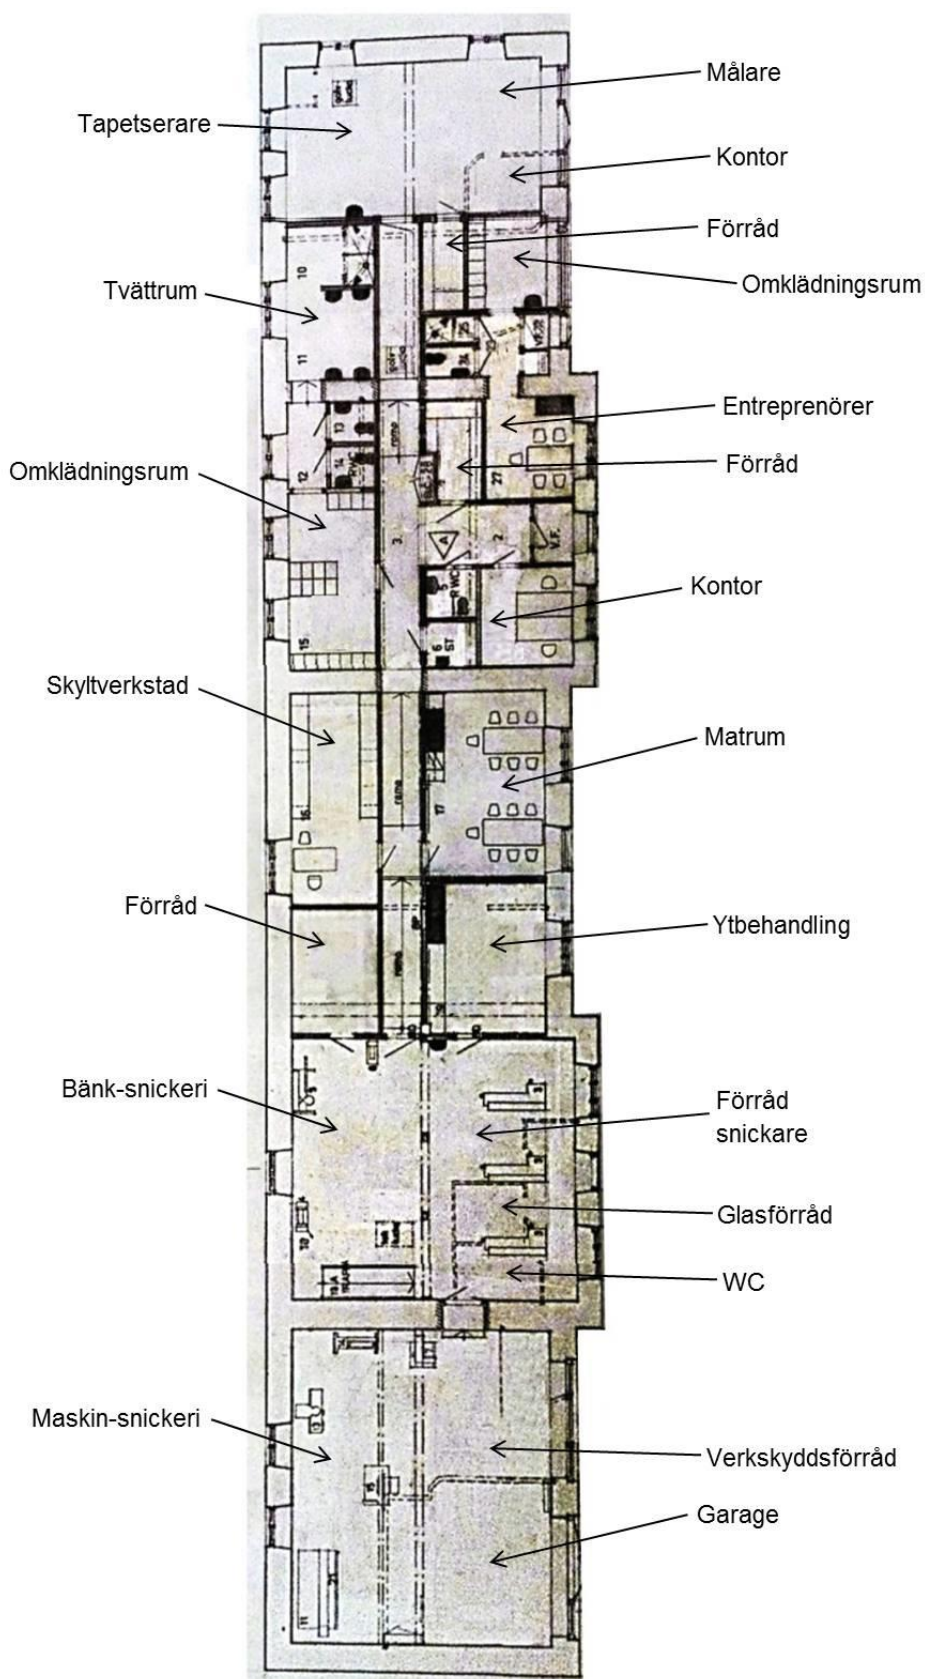
Fig. 27 <sup>64)</sup> Stallet 1979

Figur 27 visar hur huset var disponerat 1979 och de olika verksamheterna. På vinden hade man nu virkesförråd <sup>62)</sup>.

Längst bort mot norr-sidan fanns garage för traktor <sup>63)</sup>. Här låg också ett verkskyddsförråd. Under kalla kriget var det viktigt att skydda företag, som producerade varor och tjänster, som var avgörande för att upprätthålla försvarsförmågan och folkförsörjningen. I händelse av krig förvarades ofta de varor, som producerades av dessa företag, hos något av civilförsvarets förråd.
